## Onderzoek constructieve veiligheid breedplaatvloeren in bestaande bouwwerken opgeleverd na 1999

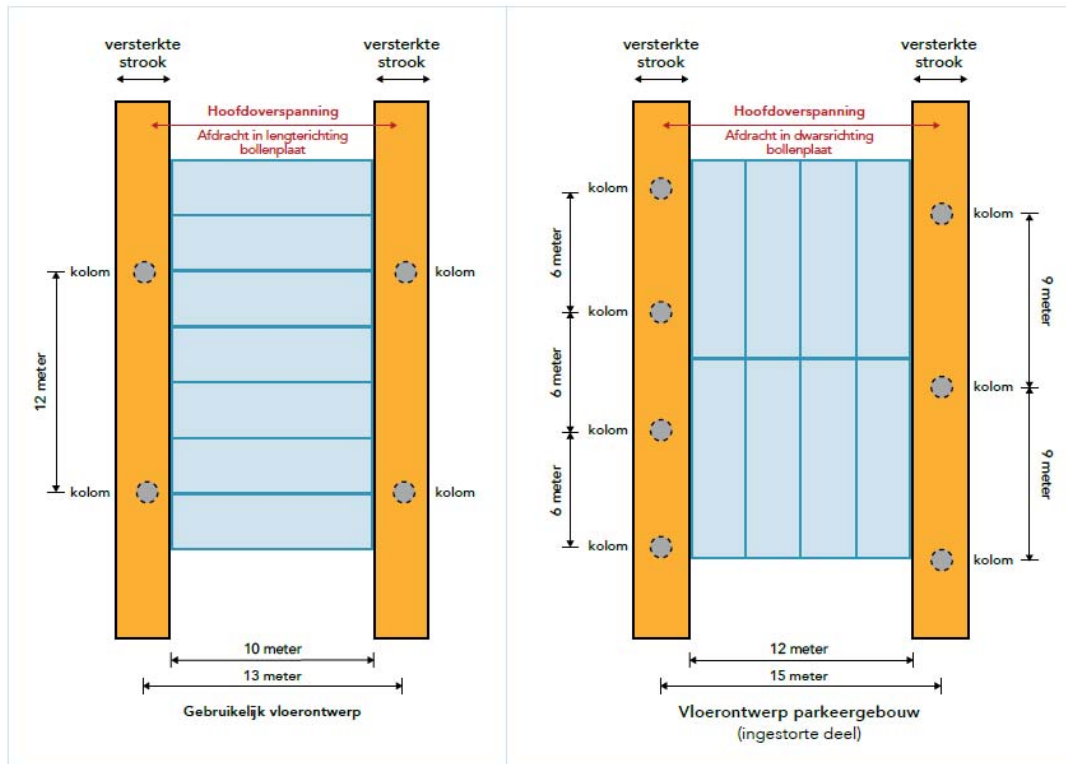
In het rapport van de OvV wordt ingegaan op de krachtsafdracht in de bollenplaatvloer, zie hiervoor figuur 1. In het betoog en middels de figuur wordt de indruk gewekt dat de krachtsafdracht bij een gebruikelijk ontwerp van een als vlakke plaatvloer toegepaste breedplaatvloer zich zou gedragen als bij een moerbint-kinderbintconstructie waarbij de krachtsafdracht eerst plaatsvindt in de

Het gevolg van het toepassen van de lineaire-elasticiteitstheorie is dat bij het gebruik van bijvoorbeeld een vierkant stramien, zoals in het linkerdeel van het figuur, de buigende (positieve) momenten in het midden van de overspanning in beide richtingen van een gelijke orde van grootte zijn. Oftewel het moment dat over de plaatnaad tussen de breedplaten moet worden overgedragen is gelijk aan het moment dat in de overspanningsrichting van de breedplaten moet worden overgedragen. Ook hier heeft de breedplaat ter plaatse van de plaatnaad een significant positief moment te weerstaan.

figuur 1 Schets van een gebruikelijk vloerontwerp en het vloerontwerp parkeergebouw (bron: figuur 11 uit [4])

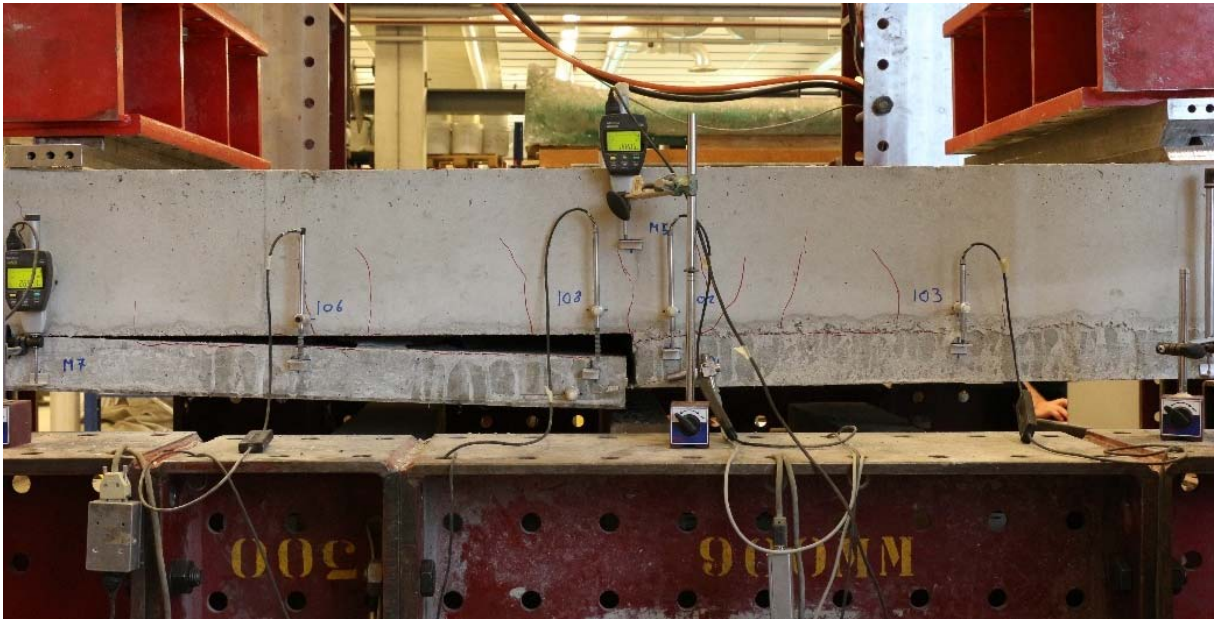
2. Juist om de invloed van het eventueel gebundeld zijn van de wapeningsstaven en het direct plaatsen van de wapeningstaven op de breedplaten te onderzoeken, is besloten het in [2] beschreven experimentele onderzoek uit te voeren. Bij deze experimenten treedt er onthechting op tussen de breedplaat en de druklaag zonder dat er buigtrekscheuren in de druklaag van het beton zijn waargenomen. Door het ontbreken van deze scheuren moet worden gesteld dat bij het uitvoeren van deze proeven de koppelwapening niet effectief op spanning is gekomen en dat de verankering van de koppelwapening niet is getest en daarom ook niet kritisch was.

foto 1      Bezijken door het door het onthechten van het aansluitvlak  
(bron: Structures Laboratory Eindhoven TU/e)

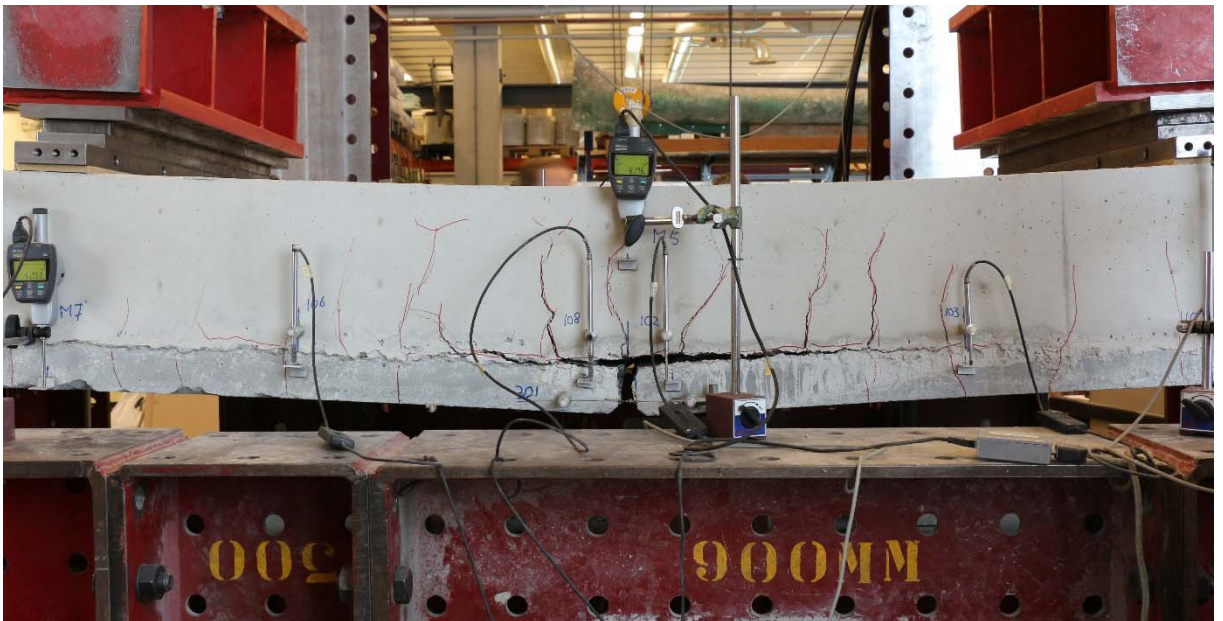
4. Bij het uitvoeren van het nieuwe aanvullende onderzoek op andere configuraties van breedplaten, waarbij ook is uitgegaan van eerdere bij bestaande constructies toegepaste lengten van koppelwapeningsstaven, blijkt dat het bezwijken zoals in [2] is beschreven, ook daar voorkomt. Dit weliswaar bij een hogere relatieve belasting. Het bezwijken wordt daarbij ingeleid door het onthechten van het aansluitvlak. Gelijk aan de eerdere experimenten treedt het bezwijken op als de tralieliggers uit de breedplaat worden getrokken, zie foto 1 in de bijlage. Echter er zijn ook proefstukken beproefd waarbij het uiteindelijke bezwijken is ontstaan door het vloeien van het staal van de koppelwapening, zie foto 2 in de bijlage. In die gevallen was de verankeringslengte dus ruimschoots voldoende.

foto 2      Bezijken door vloeien van staal van de koppelwapening  
(bron: Structures Laboratory Eindhoven TU/e)
