Onderzoek galerijvloeren bij flatgebouwen

Met dit infoblad informeert het Ministerie van Binnenlandse Zaken en Koninkrijksrelaties (BZK) bouwgeenaren en gemeenten over de mogelijke problemen met galerijvloeren. Het ministerie van BZK raad bouwgeenaren aan onderzoek uit te voeren naar de veiligheid deze constructies.

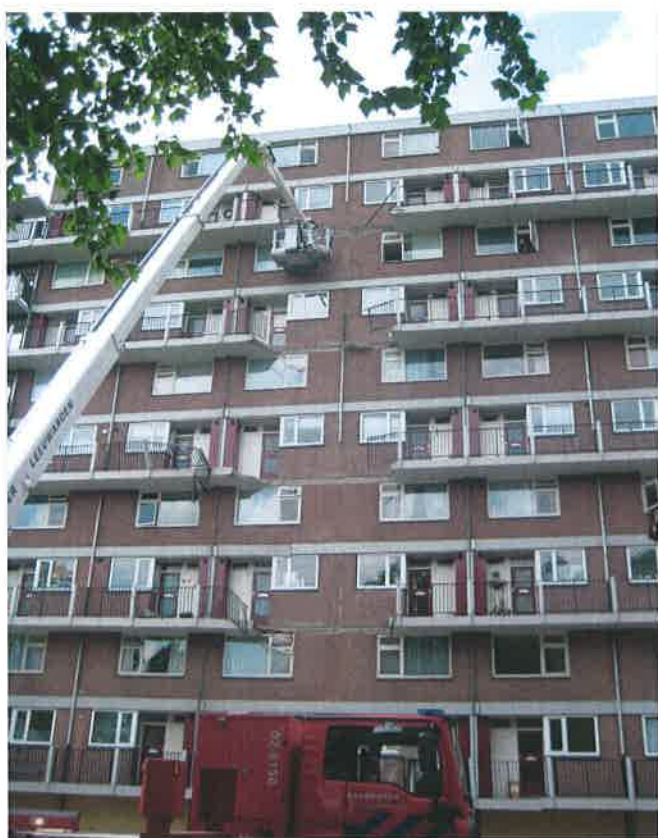
In Leeuwarden is in 2011 een galerijvloer van de Antillenflat bezweken (zie foto). Om na te gaan of het probleem met de Antillenflat mogelijk ook elders speelt hebben twee woningcorporaties, in overleg met de gemeente Leeuwarden, een onderzoek uitgevoerd naar de kwaliteit van soortgelijke galerijvloeren bij 11 flatgebouwen. Hieruit is naar voren gekomen dat bij 6 van deze flatgebouwen de galerijvloeren niet voldoen aan de minimum veiligheidseisen. Hieruit blijkt dat de Antillenflat geen uitzondering is, maar dat er bij meer flatgebouwen vergelijkbare problemen aanwezig kunnen zijn. Vermoedelijk gaat het in Nederland om enkele honderden flatgebouwen. Omdat het type galerijvloeren ook in andere gemeenten is toegepast wil het Ministerie van BZK met dit infoblad aandacht vragen voor deze problematiek.

De wapening kan in meer of mindere mate zijn aangetast door corrosie. In dit geval gaat het om zogenoemde putcorrosie onder invloed van ingedrongen chloriden. De chloriden kunnen afkomstig zijn van onder andere het dooizout dat in de winter is gestrooid om de galerijvloer beloopbaar te houden. Putcorrosie vindt zeer lokaal plaats en is daardoor doorgaans niet zichtbaar aan het betonoppervlak. Putcorrosie kan leiden tot spontane breuk zonder waarschuwing vooraf (zoals zichtbare doorbuiging of scheuren in

het beton), wat ook is gebeurd bij de Antillenflat. Aanwezigheid van scheuren in de galerijvloer ter plaatse van de woninggevel kan de indringing van chloriden hebben versneld. Veelal zijn de galerijvloeren gedurende de levensduur een keer voorzien van een nieuwe afwerkvloer en/of vloercoating. Deze afwerking maakt eventuele oude scheuren onzichtbaar. Ook zonder scheuren kan chloride het beton binnendringen. Het ontbreken van scheuren, bewijst dus niet dat er geen putcorrosie is opgetreden. Zijn wel scheuren aanwezig dan is de kans op aantasting van de wapening groter.

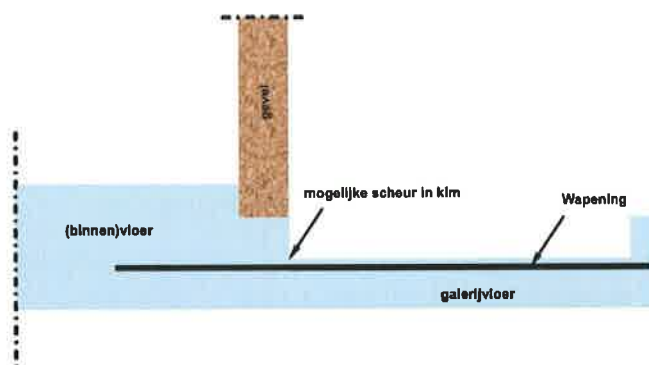
Het betreffende type galerijvloeren kan voorkomen bij galerijflats van voor 1975. Het gaat om galerijvloeren die zijn vast gestort aan de binnenvloeren van de woningen. De in het werk gestorte galerijvloeren betonplaten kragen uit en zijn veelal alleen aan de bovenzijde gewapend. Zie tekening. Een direct zichtbaar kenmerk van deze galerijvloeren is het ontbreken van consoles onder de vloeren.

Het aantal of soort wapeningstaven in de galerijvloer is in sommige gevallen onvoldoende om de belasting veilig te dragen. Ook kunnen de wapeningstaven te laag in de vloer zijn aangebracht. De belasting die een galerijvloer van een bestaand woongebouw moet kunnen dragen volgt uit het Bouwbesluit 2012. Het Bouwbesluit 2012 wijst hiervoor naar NEN 8700. In NEN 8700 wordt uitgegaan dat (met bepaalde reductie en veiligheidsfactoren) een galerijvloer haar eigen gewicht moet kunnen dragen in combinatie met een vlakbelasting van 200 kg/m^2 , een puntlast van 300 kg of een lijnlast van 500 kg/m .

1. hun gebouwen te inventariseren op de aanwezigheid van het betreffende type galerijvloeren;
2. vervolgens de betreffende galerijvloeren te laten beoordelen door een onafhankelijke deskundige;
3. en maatregelen te nemen als blijkt dat de veiligheid onvoldoende is.
