Adviesbureau ir. J.G. Hageman B.V.

BEZWIJKEN PARKEERGARAGE EINDHOVEN AIRPORT

Rapport 9663-1-0

Analyse naar de oorzaak

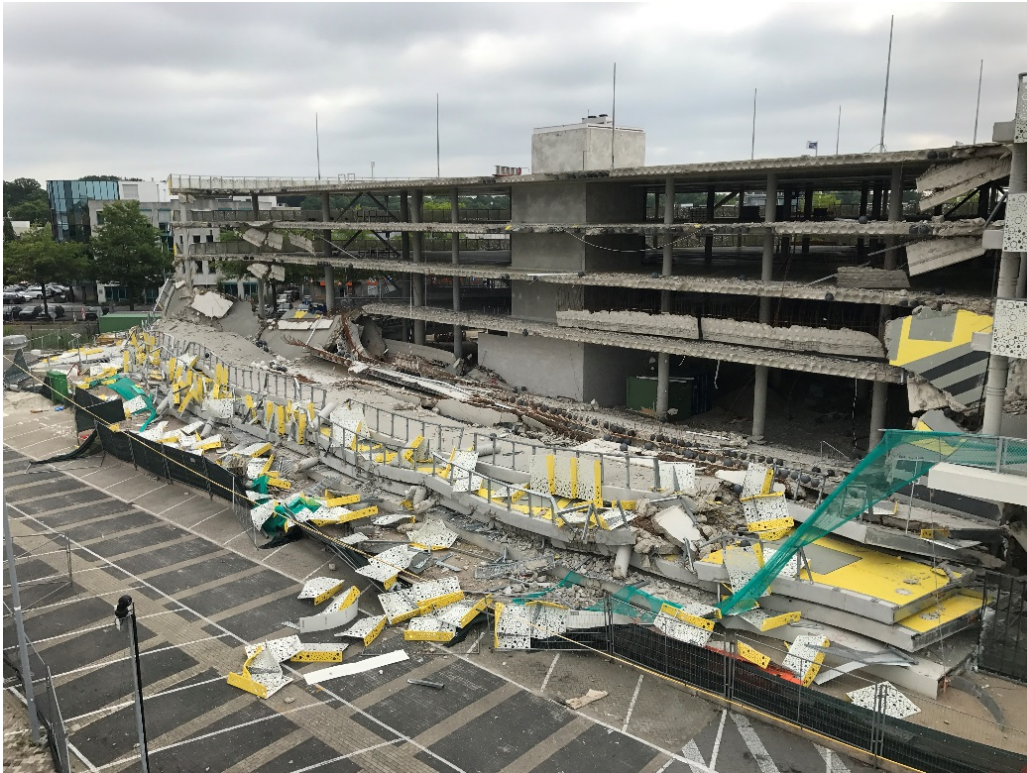
foto 1 Overzicht van bezwiken deel van de constructie

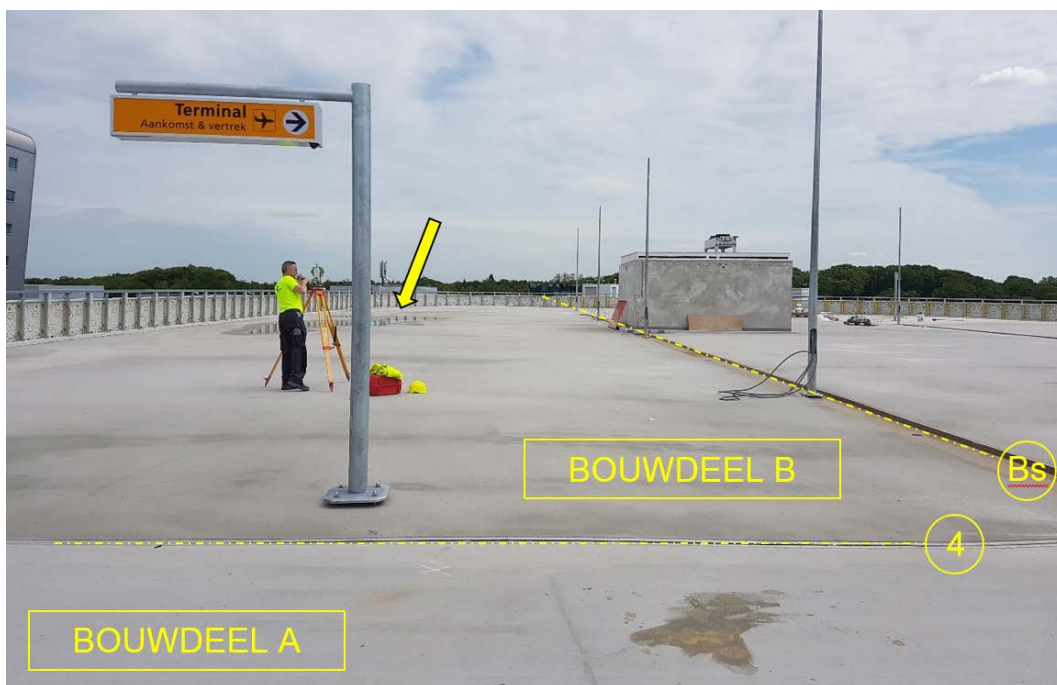
Zoals in paragraaf 2.1 is beschreven, zijn alle vloeren, dus ook de dakvloer, met een afschot gemaakt om te zorgen dat het water niet op de vloeren blijft staan. Hiervoor zijn tijdens de uitvoering de breedplaten met een toog aangebracht en is de bovenzijde overeenkomstig met een verlopende hoogte afgewerkt. De grootte van de toog zal na het verwijderen van de stempels worden vermindert ten gevolge van het doorbuigen van de constructie. Dit is in het ontwerp beschouwd en de combinatie van toog en doorbuiging zou zo moeten zijn dat ook na het optreden van de doorbuiging (en de bijkomende doorbuiging ten gevolge van kruipgedrag) een voldoende afschot zal resteren. Uit de foto's in bijlage II blijkt dat dit niet het geval is. Op foto 3 is zichtbaar dat op de dakvloer van bouwdeel B in het deel tussen de kern en de gevel bij as A na een regenbui water blijft staan.

foto 3 Plas aanwezig op dakvloer bouwdeel B tussen kern en gevel op as A [72]

Dat een herverdeling van krachten in de beschouwde constructie is opgetreden, blijkt uit de plassen op de dakvloer op de plaats waar de constructie uiteindelijk is bezwiken. Deze plassen zijn een aanwijzing dat de dakvloer daar ter plaatse meer dan normaal is doorgebogen. Dat gebeurt als daar ter plaatse bij naad 3 de momentweerstand is bereikt. Een tweede aanwijzing is de scheurvorming in de dakvloer boven de middenkolommen op as B. Dit zal het gevolg zijn van de grote negatieve momenten die bij een herverdeling ontstaan. Gelet op de waarnemingen tijdens de uitvoering is het aannemelijk dat de situatie met de herverdeling van inwendige krachten reeds enige tijd aanwezig is geweest. Op 27 mei is de constructie uiteindelijk bezwiken bij de toename van de positieve momenten veroorzaakt door de temperatuurgradiënt in de vloer ten gevolge van het mooie weer die dag. De toename van de positieve momenten zal beperkt zijn en wordt bij het ontwerp van gewapende betonvloeren in het algemeen niet beschouwd omdat door scheurvorming de vermindering van de opgelegde vervorming voldoende beperkt kan worden. Dit is hier, door de te beperkte weerstand van de verbinding niet mogelijk.

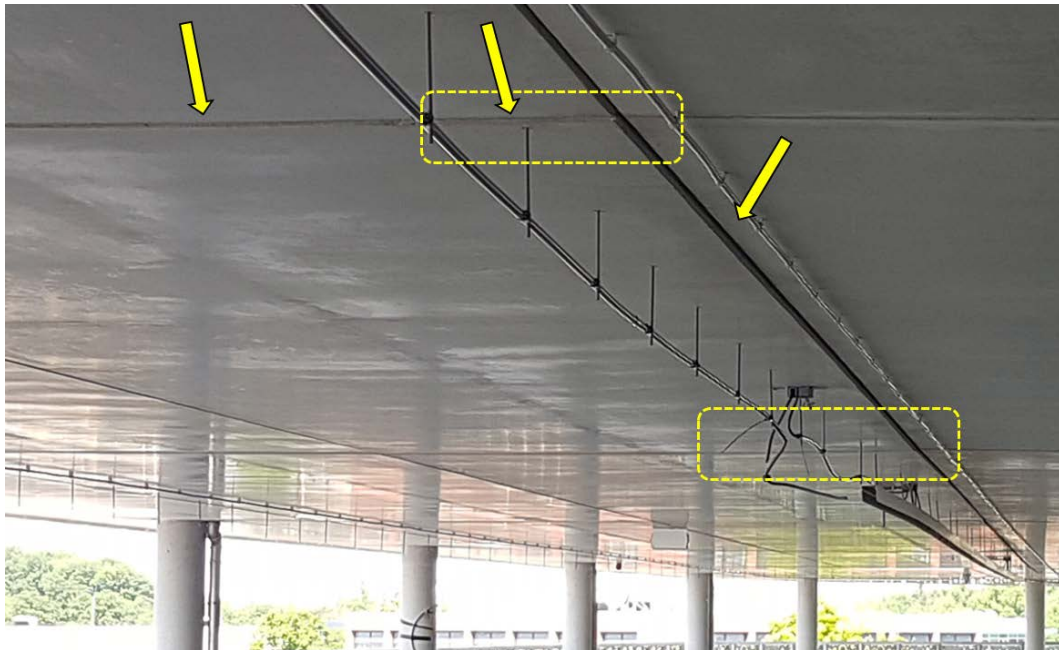
Op enkele ontvangen foto's is te zien dat de middelste langsnaad (naad 3, zie figuur 6) tussen de breedplaten van de dakvloer wijder is dan gebruikelijk. Eén breedplaat ligt lager dan de aansluitende platen. Door het hoogteverschil is de zijkant van de breedplaat gedeeltelijk zichtbaar.

foto 4 Onderzijde dakvloer met wijde langsnaad 3 en een beperkt hoogte verschil tussen twee aansluitende breedplaten [72]

- de plasvorming op de dakvloer van bouwdeel B duidt op een overmatige doorbuiging van het betreffende deel van het dak;
- de wijde naad 3 onder de dakvloer van bouwdeel B is een aanwijzing dat in de verbinding ter plaatse overmatige vervormingen zouden kunnen zijn optreden;
- de hoeveelheid scheuren in de dakvloer boven de middenkolommen op as B van bouwdeel A is een aanwijzing dat de negatieve momenten in de dakvloer daar ter plaatse relatief groot zijn.

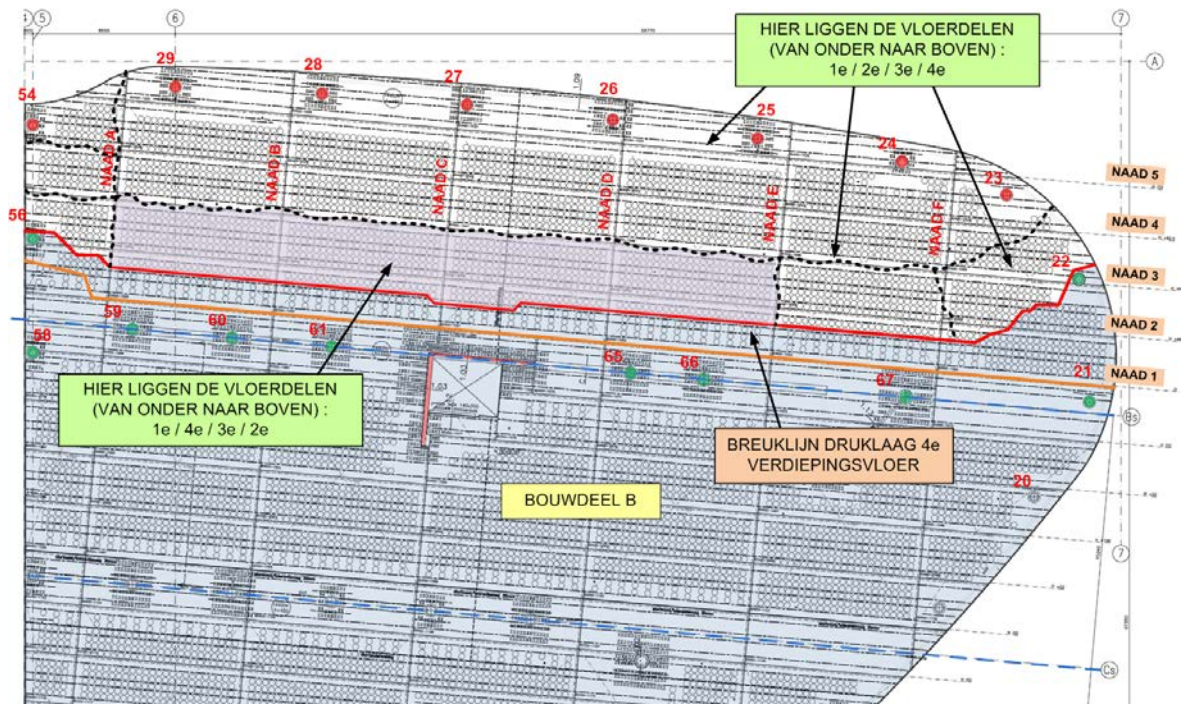
figuur 7 Overzicht van schade in bouwdeel B en positie van bezweken vloerdeelen.

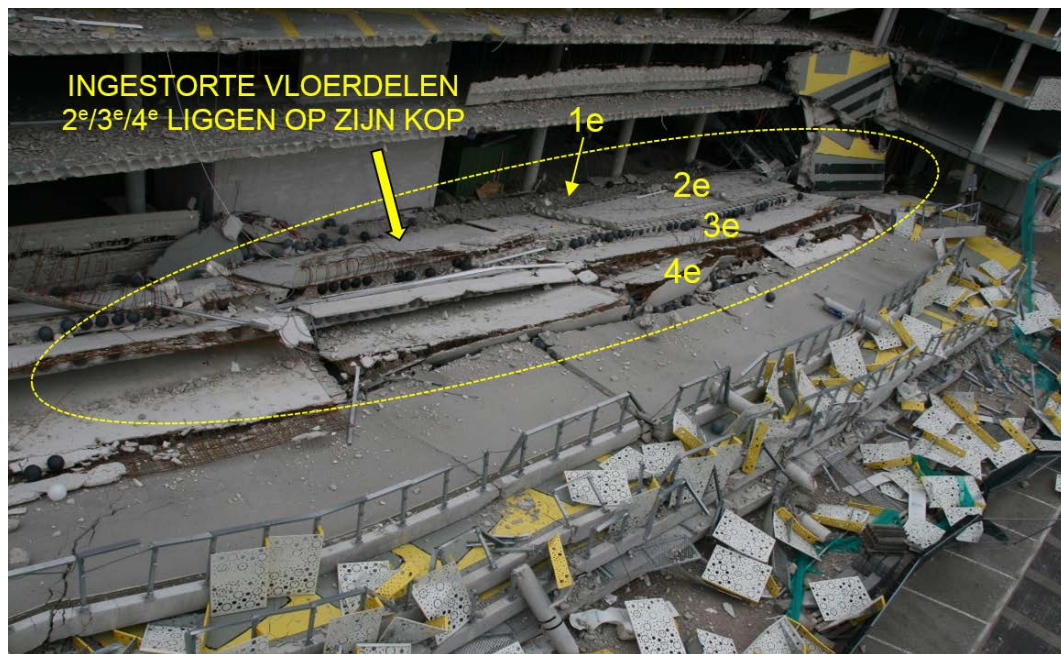
foto 6 Positie bezweken vloerdeelen bouwdeel B nabij de kern

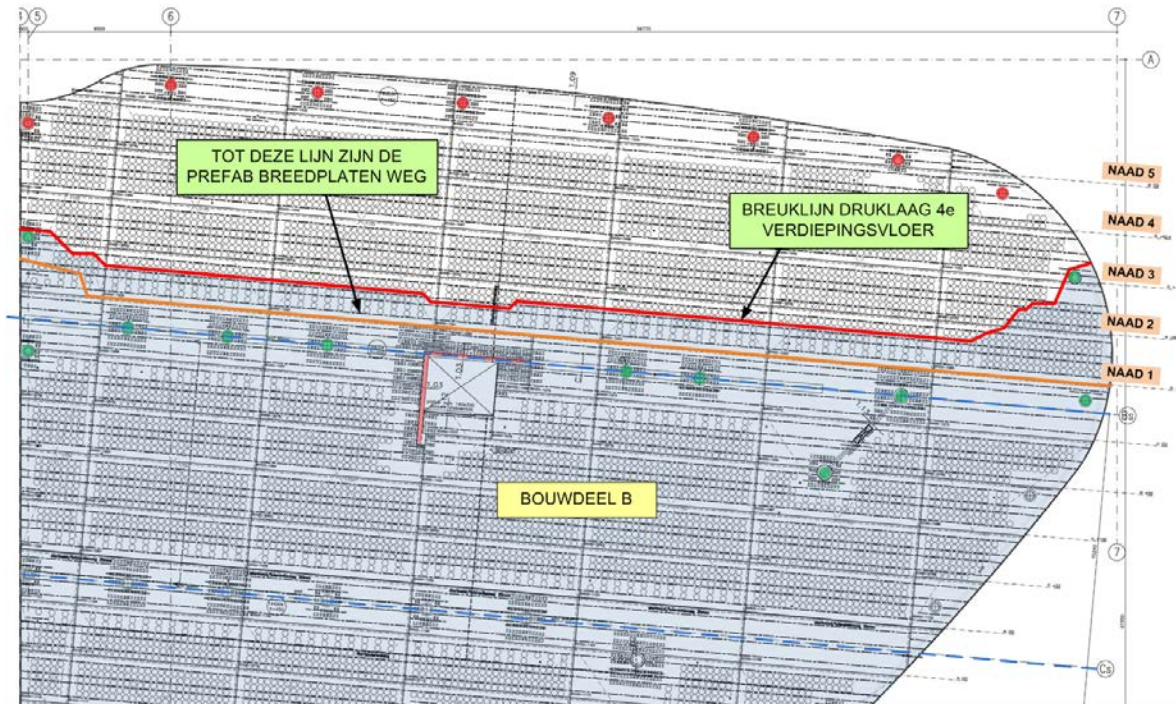
De plaats van de breuklijn in de druklaag van de 4^e verdiepingsvloer is met een rode lijn weergegeven op de plattegrond, zie figuur 8. Tijdens de observatie is geconstateerd, dat de breedplaten over een groter oppervlak los zijn gekomen en naar beneden zijn gevallen. In figuur 8 is met een oranje lijn schematisch weergegeven tot waar dit zich doorzet onder de nog aanwezige druklaag. Tot aan naad 1 is er geen breedplaat meer aanwezig. De 'breuklijn' bevindt zich op alle verdiepingen op circa 3,0 tot 3,5 meter van de kolommenrij op as B.

figuur 8 Fragment plattegrond 4^e verdiepingvloer met schematisch aangegeven:

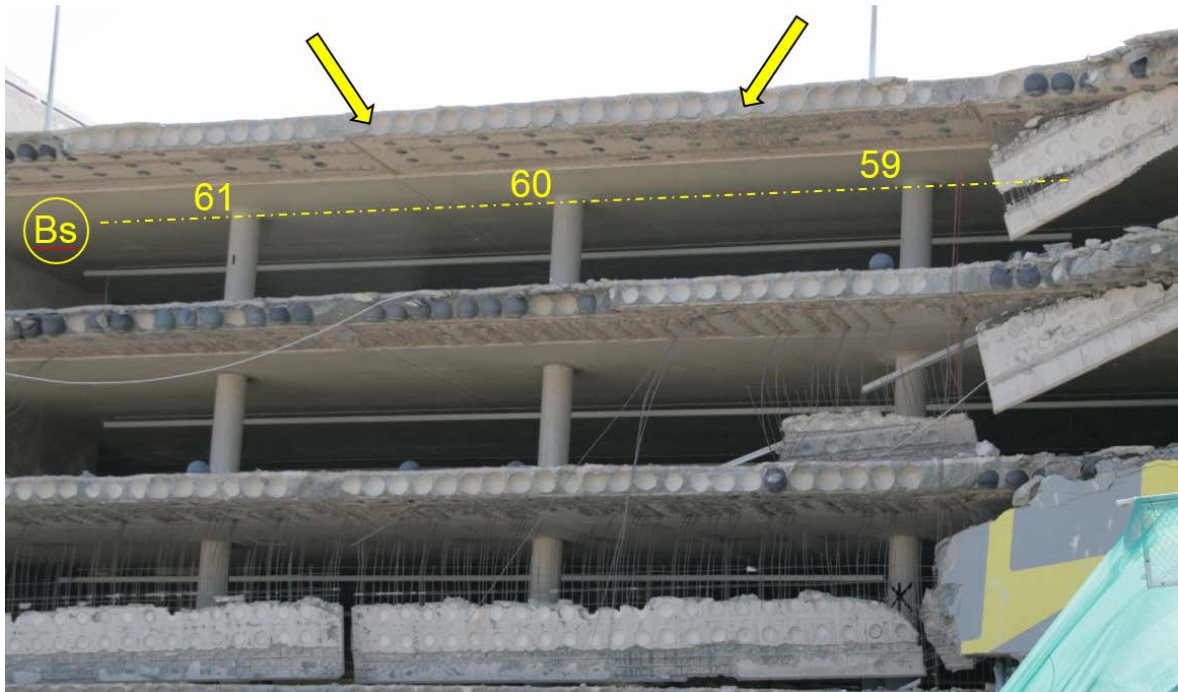
Nabij de dilatatievoeg tussen beide bouwdelen is geconstateerd, dat de breuklijn door de posities van de kolommen iets verspringt. Schematisch is dit aangegeven op de plattegrond van de 4^e verdiepingvloer in figuur 8. Ook aan de andere zijde van het ingestorte deel – nabij as 7 boven de hellingbaan – loopt de breuklijn schuin weg naar kolom 22. Nabij kolom 21 en 22 ligt het losgekomen deel van de breedplaat van de dakvloer op de 3^e verdiepingvloer.

foto 7 Breuklijn bij de 4^e, 3^e en 2^e verdiepingvloer

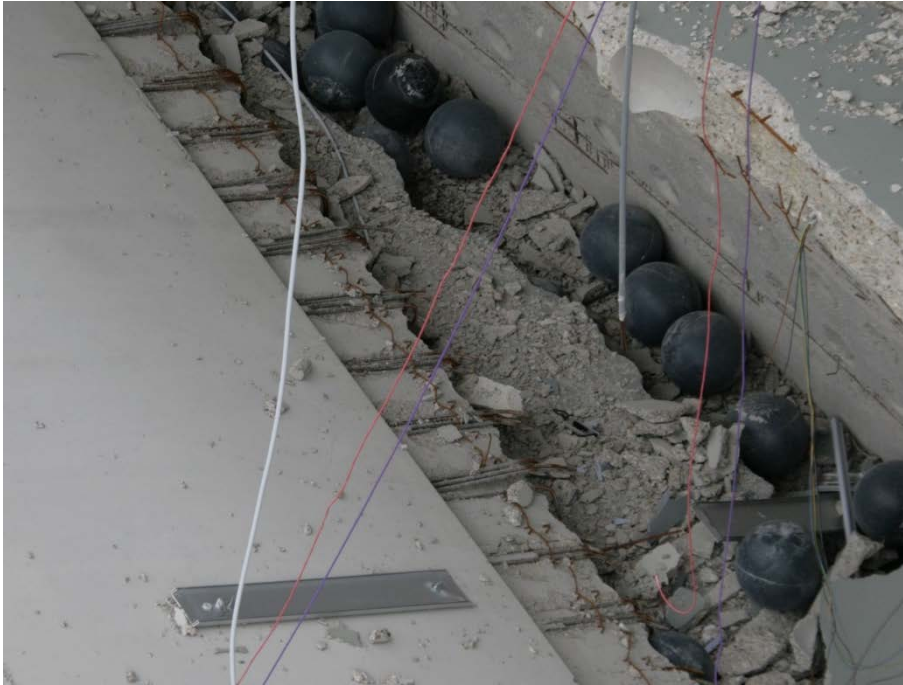
- o bij veel breuklijnen de BubbleDeck vloeren op het aansluitvlak tussen de breedplaat en de betonnen druklaag zijn bezweken, zie foto 8;
- o het breukvlak in de druklaag onder een kleine hoek naar binnen loopt;
- o de kunststof bollen en de (kapot getrokken) wapening van de tralieliggers aan de onderzijde van de druklaag nog duidelijk zichtbaar zijn;
- o de bovenzijde van de breedplaten een glad oppervlak hebben;
- o afdrucken van koppelstaven op de bovenzijde van de breedplaten zichtbaar zijn;
- o in de betonnen druklaag van de verdiepingvloeren diverse leidingen en mantelbuizen zijn opgenomen;
- o een aantal delen van breedplaten nog aan de verdiepingvloeren hangt;
- o onder de verdiepingvloeren nabij kolom 22 (boven de hellingbaan) grote delen en soms hele breedplaten ontbreken.

foto 8 Onderzijde bezwiken vloerdeel met aan de rechterzijde de uitstekende koppelwepening en een deel van de druklaag

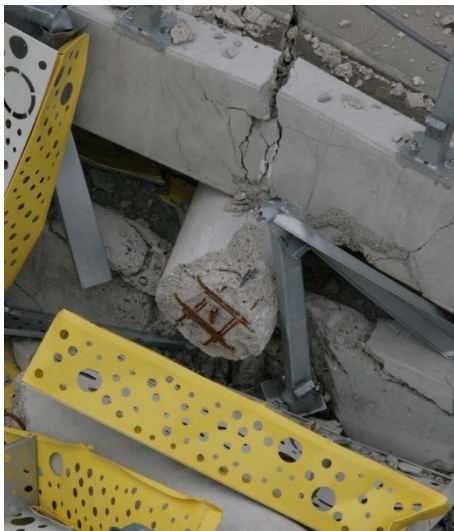
In totaal zijn tijdens de instorting acht gevelkolommen $\text{Ø}450$ mm bezwiken. Meerdere kolommen zijn beschadigd geraakt. De restanten van de gevelkolommen vertonen vaak een bezwijkvlak haaks op de lengte as. Op foto 9 is een deel van een bezwiken kolom tussen de 3^e en 4^e verdiepingvloer te zien. De bovenste kop van de kolom met daarin een bezwiken centraal geplaatste stek is zichtbaar. Op foto 10 is een aantal restanten van de kolommen zichtbaar.

foto 9 Kolom tussen 3^e en 4^e verdiepingvloer

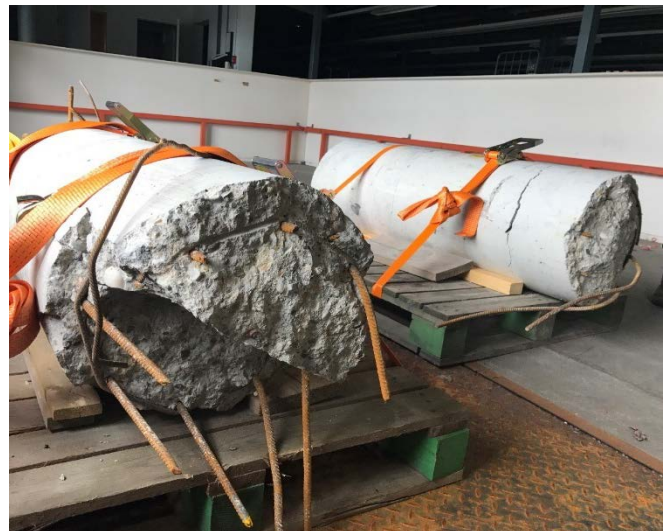
foto 10 Afgevoerde en opgeslagen kolomdelen

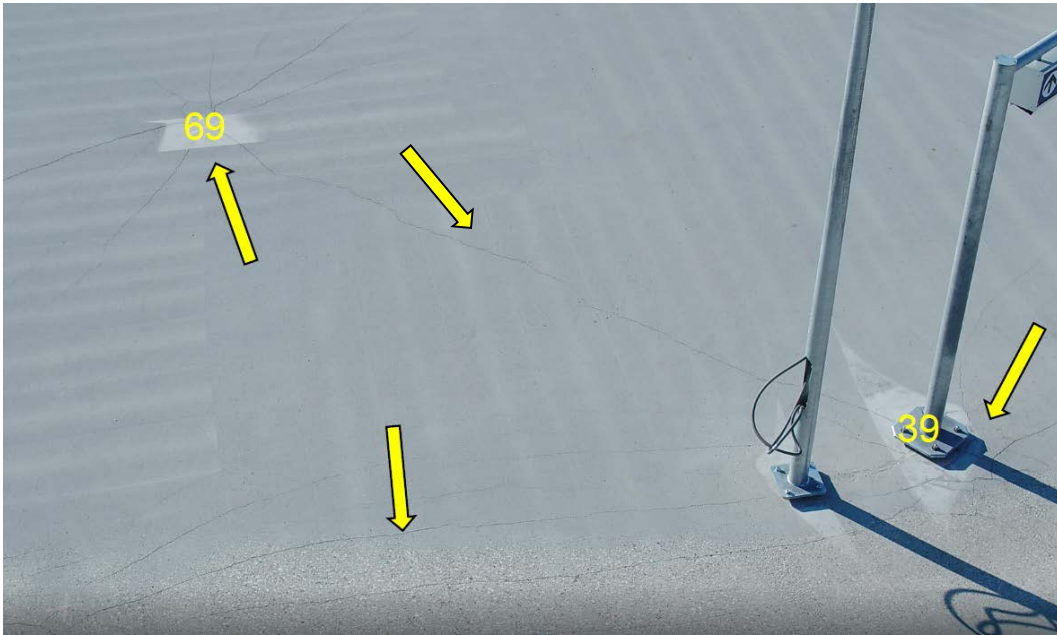
Uit de dronebeelden is afgeleid dat de in de dakvloer van het nog intact zijnde bouwdeel A sprake is van ernstige scheurvorming. Deze scheurvorming is aanwezig in de vorm van stervormige (radiale) scheuren boven aansluitingen met kolommen, zie foto 11, en scheuren evenwijdig aan en nabij as B, waar de eerste rij met middenkolommen aanwezig is, zie foto 12.

foto 11 Scheurvorming in dakvloer nabij kolommen 69 en 39 [90]

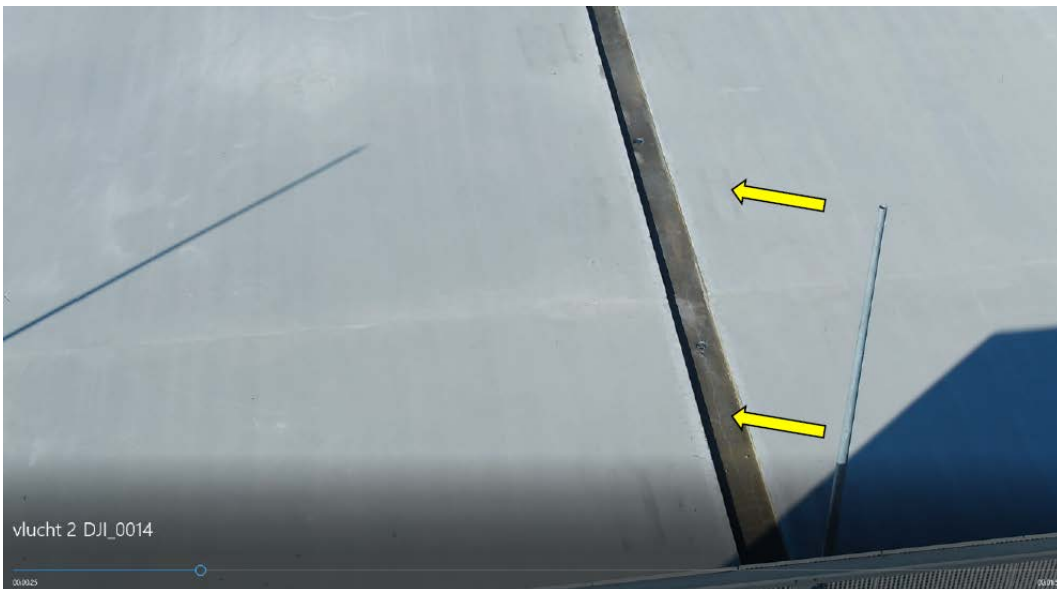
foto 12 Scheurvorming in dakvloer in en evenwijdig aan goot bij as B [91]

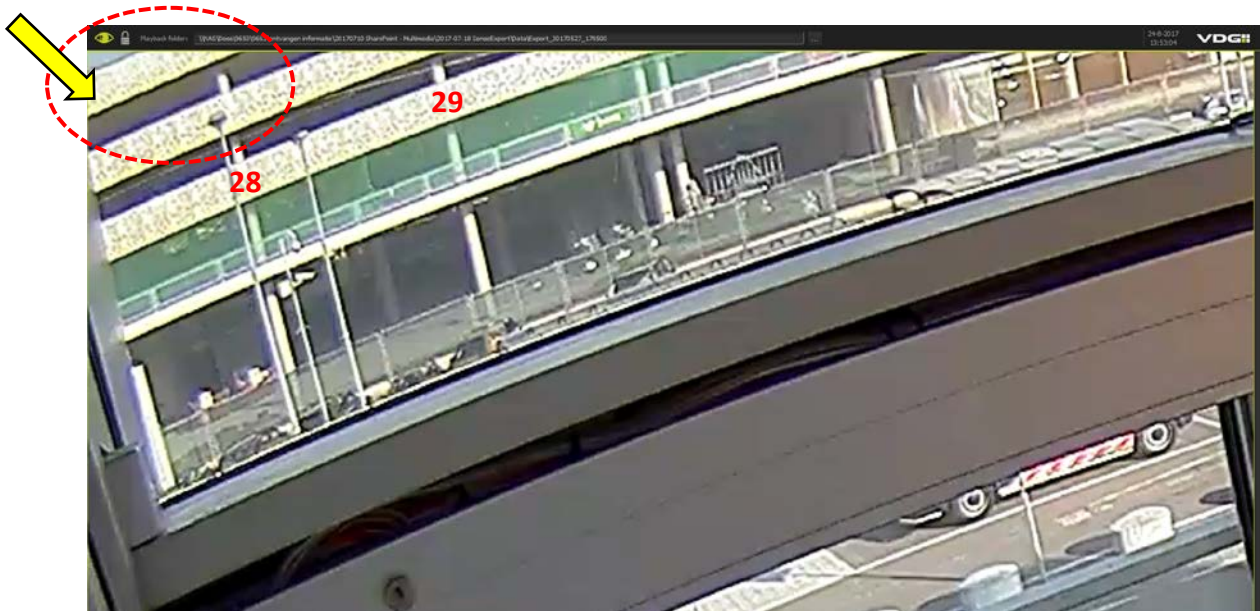
[19:00 uur 45,738 sec]

- Vloerrand 4^e verdieping (dakvloer) draait naar 'achteren'
- De lijn waar de verlichting onder 4^e verdieping hangt, is niet meer zichtbaar
- Aan de kolommen 28 en 29 en de overige verdiepingvloeren is nog niks te zien

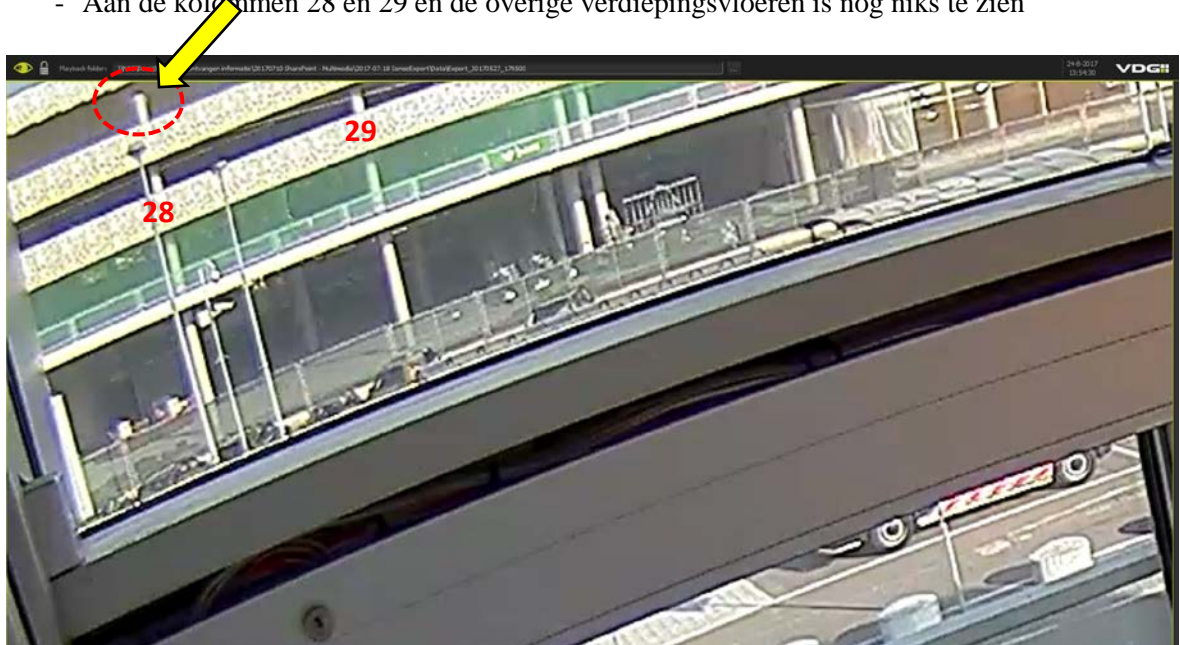
[19:00 uur 46,418 sec]

- Vloerrand 4^e verdieping (dakvloer) draait in halve seconde verder naar 'achteren'
- Tussen onderzijde betonnen dakvloer en de kolom 28 ontstaat ruimte (zie schaduw)
- Aan kolommen en andere verdiepingvloeren is niets te zien
- Lijn met verlichting onder de 3^e verdiepingvloer is nog op dezelfde plek

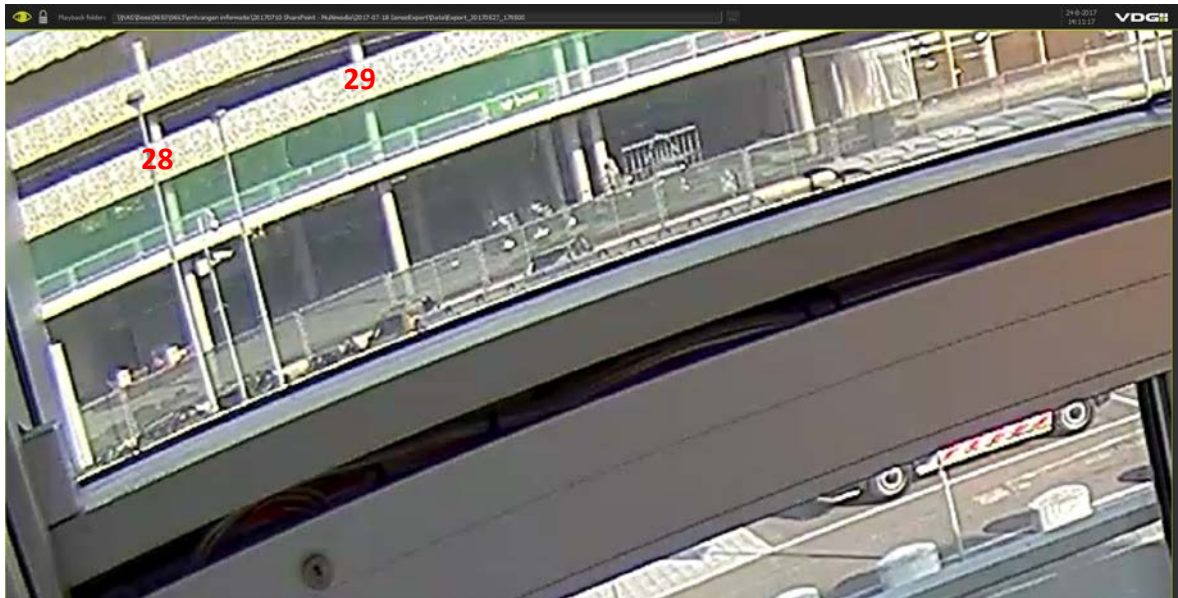
[19:00 uur 46,577 sec]

- De 3^e verdiepingvloer zakt
- De lijn waar de verlichting onder 3^e verdieping hangt, zakt – rechterdeel tussen kolom 29 en 54 blijft hierbij enigszins achter
- Kolommen onder de 3^e verdiepingvloer nog intact

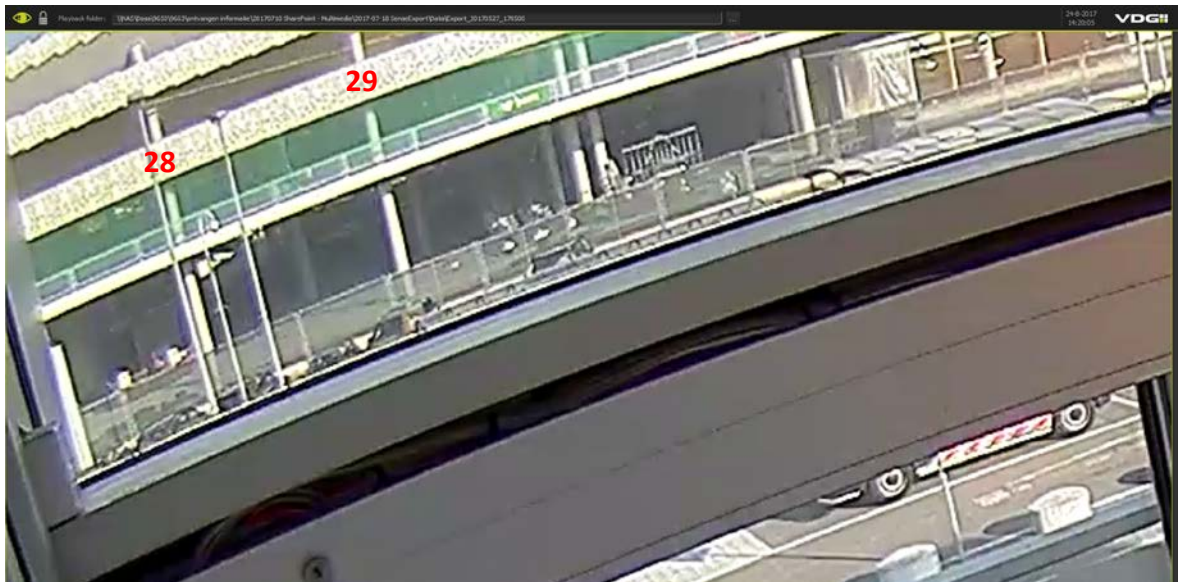
[19:00 uur 47,177 sec]

- Vloerrand 3^e verdieping draait ook weg
- De verlichting die onder de 3^e verdiepingvloer hangt, is niet meer zichtbaar
- Kolom onder de 3^e verdiepingvloer scheurt
- Kolommen op BG, 1^e en 2^e verdieping nog intact

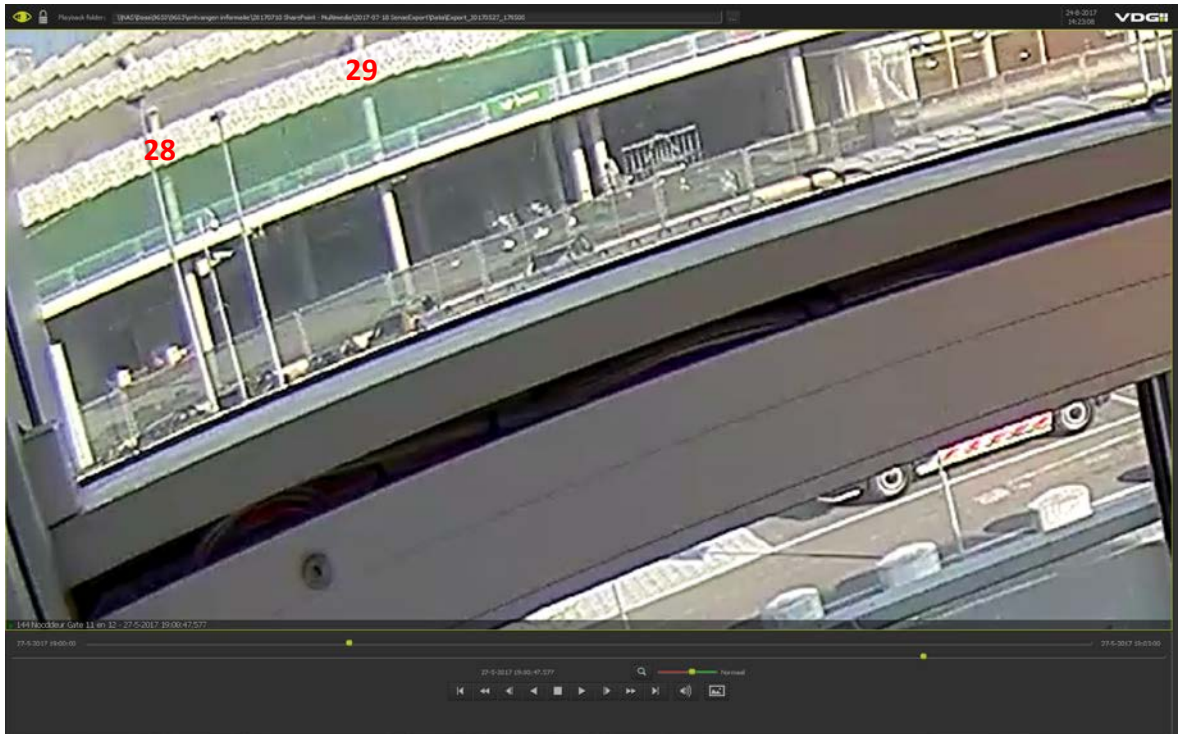
[19:00 uur 47,978 sec]

- Vloerrand 2^e verdieping draait weg
- Kolommen op BG en 1^e verdieping zijn nog intact

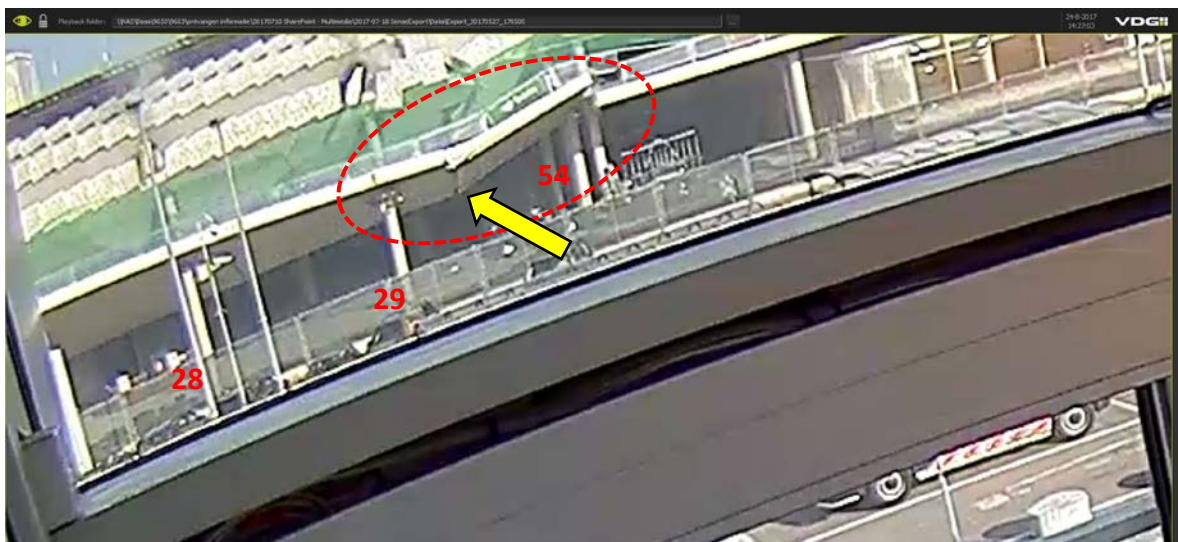
[19:00 uur 48,017 sec]

- Vloerrand 1^e verdieping draait weg
- Rechterdeel van de 1^e verdiepingvloer van bouwdeel B blijft achter
- Naad A (tussen kolommen 29 en 54) ter hoogte van de 1^e verdieping scheurt open
- Kolommen BG nog intact

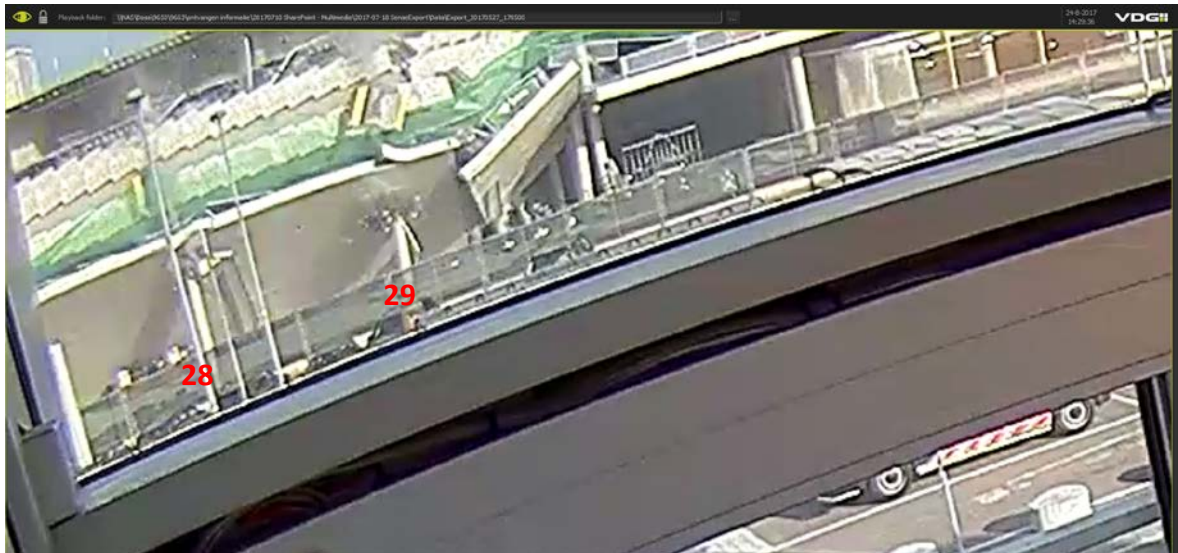
[19:00 uur 48,017 sec]

- Het zichtbare deel van de 1^e verdiepingvloer is volledig weggedraaid en bereikt het maai-
veld
- Kolommen op BG blijven lang staan (scheuren, cq. bezwijken wel)
- Aansluitingen kolommen / 1^e verdiepingvloer bezwijken (kolom 28 en 29)
- Naad A in 1^e verdiepingvloer is volledig door

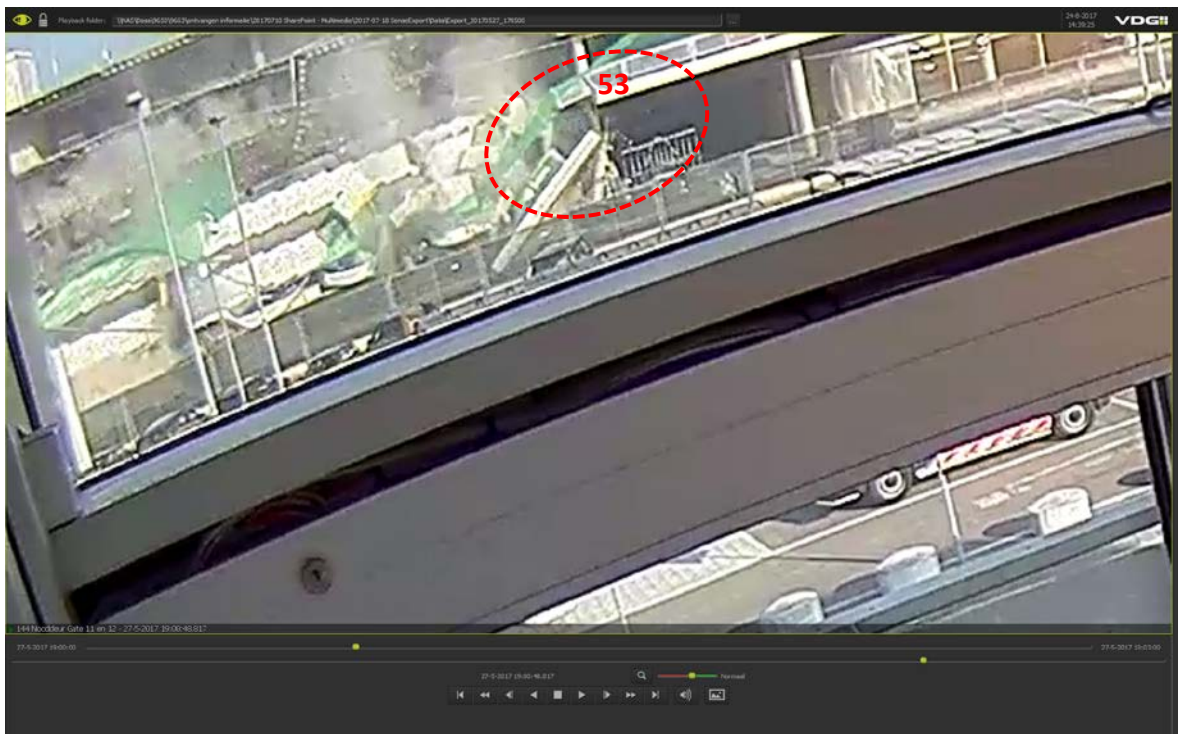
[19:00 uur 48,817 sec]

- Deel van de 1^e verdiepingvloer valt opzij tegen kolom 53 van bouwdeel A

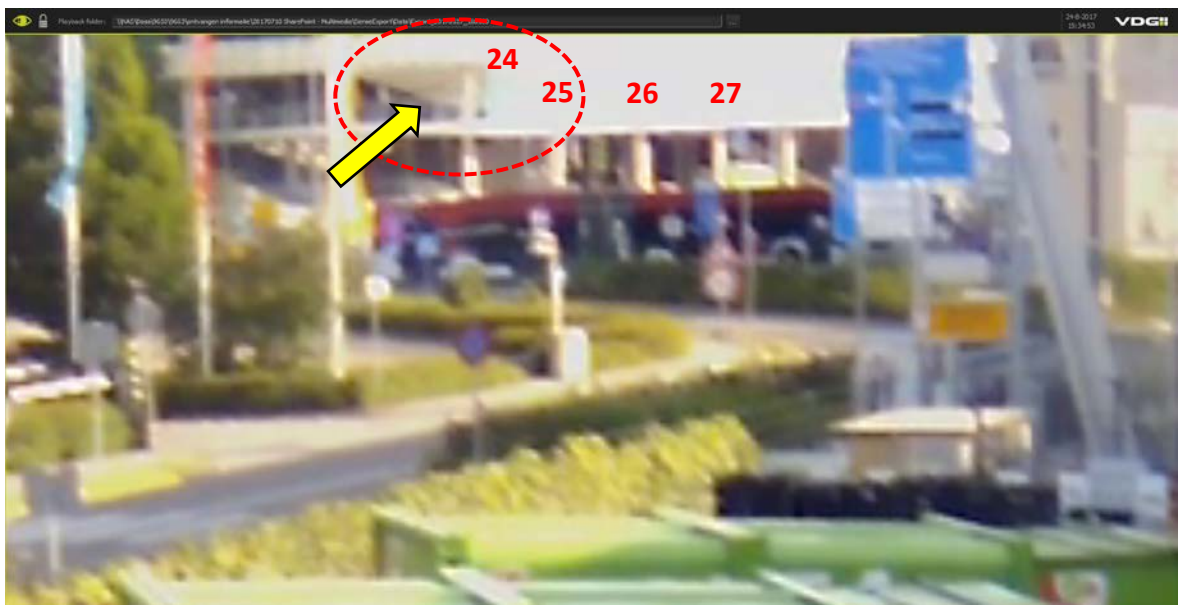
[19:00 uur 47,735 sec]

- 2^e verdiepingvloer bezwijkt in het veld (voor de 1^e verdiepingvloer)
- Kolommen op de BG en de 1^e verdiepingvloer zijn nog intact
- Linkerdeel constructie is nog intact

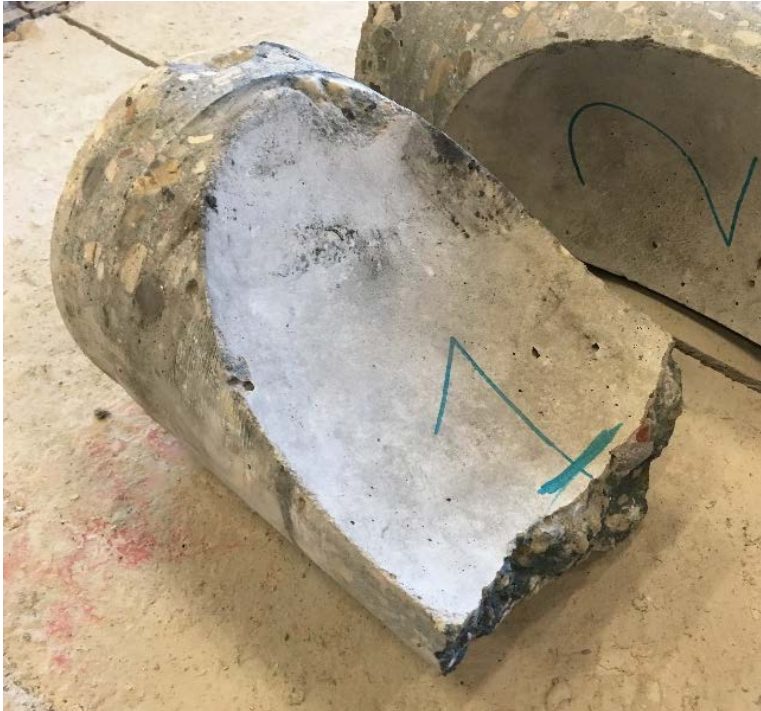
deel van de constructie. Bij één van de boorkernen, boorkern 1, is een scheur aanwezig ter plaatse van de kleinste breedte, zie foto 13. Op basis van de kleur van de scheur is vastgesteld dat de scheur voor een groot deel van het oppervlak nieuw was en voor een beperkt deel van het oppervlak mogelijk een oude scheur. De boorkernen geven geen aanwijzing dat er sprake is geweest van bezwijken door het overschrijden van de dwarskracht weerstand.

foto 13 Boorkern 1

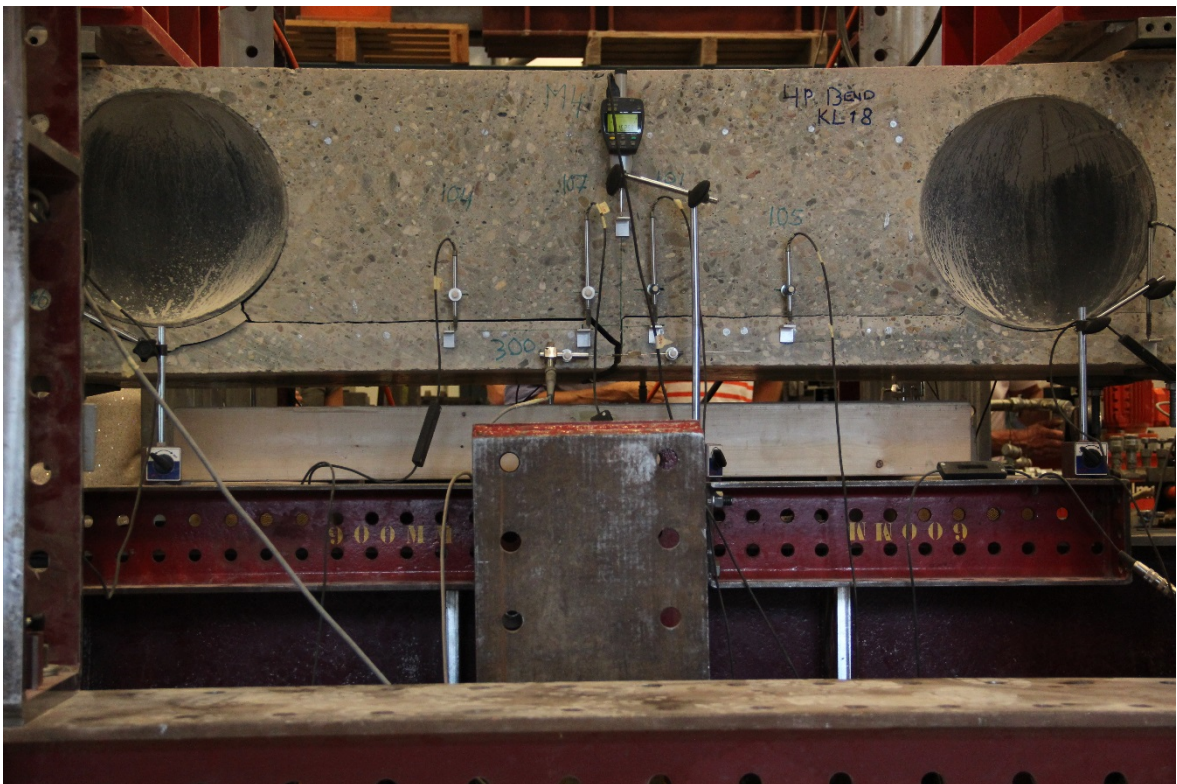
Op foto 14 is op het moment van een belasting van 105,6 kN de scheurvorming tussen de breedplaat en de druklaag zichtbaar.

foto 14 Scheurvorming tussen breedplaten en druklaag van KL18 bij een belasting van 105,6 kN (2221 s) (breedplaten: rechts is 1047 – links is 1054)

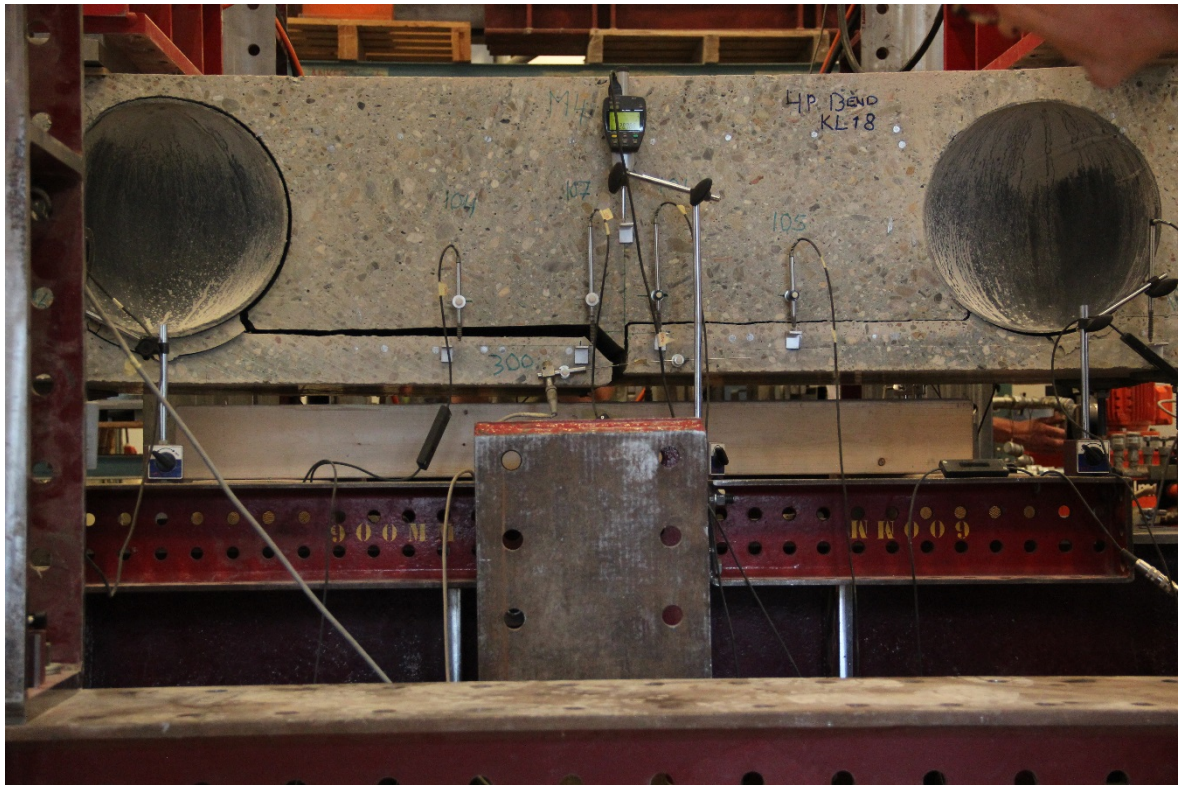
foto 15 Bezweken proefstuk KL18 bij een resterende belasting van 76,5 kN (2483 s)

Alle proefstukken bezwijken door het ontstaan van een scheur in het aansluitvlak tussen de breedplaat en de druklaag. De in deze scheur aanwezige tralieligger wordt vervolgens uit de breedplaat getrokken waarna het proefstuk bezwijkt. Bij alle proeven is een ductiel gedrag waargenomen waarbij bij een ongeveer gelijk blijvende weerstand een toename van de vervorming van het proefstuk optreedt. In tabel 3 is een samenvatting gegeven van de proefresultaten. De maximale belasting is hierbij omgewerkt naar een maximaal moment (per 0,8 m breedte).

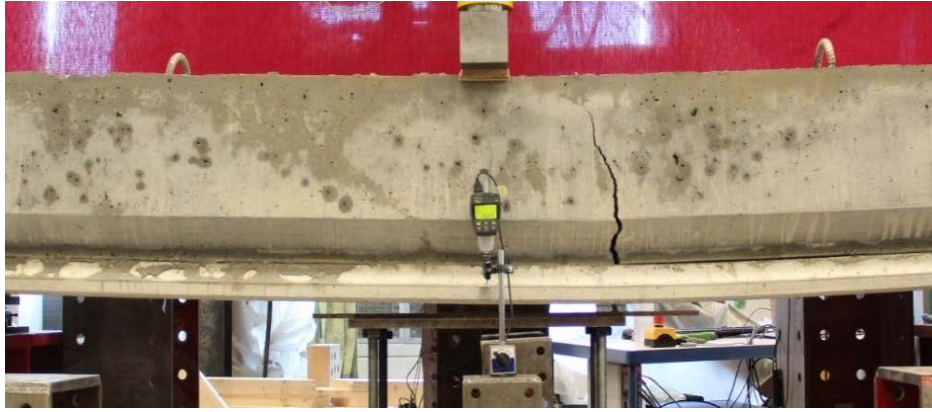
foto 16 Bezweken proefstuk met een lage betonsterkte

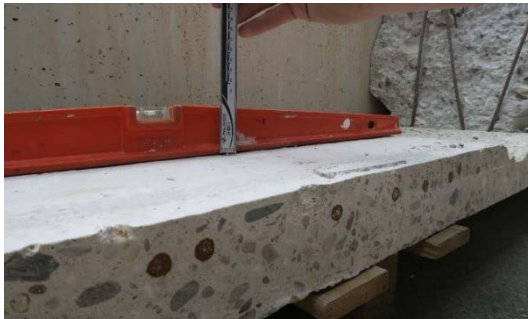
foto 17 Onvlakheid 2,6 mm

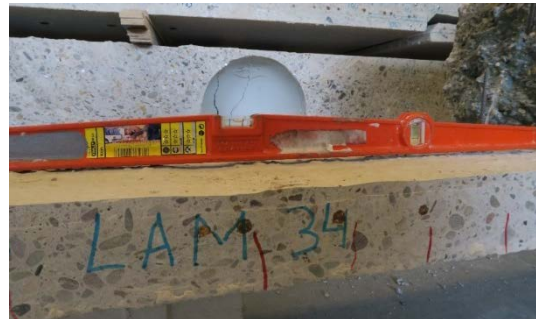
foto 18 Onvlakheid 5,5 mm
