Adviesbureau ir. J.G. Hageman B.V.

BEZWIJKEN PARKEERGARAGE EINDHOVEN AIRPORT

Rapport 9663-1-0

Analyse naar de oorzaak

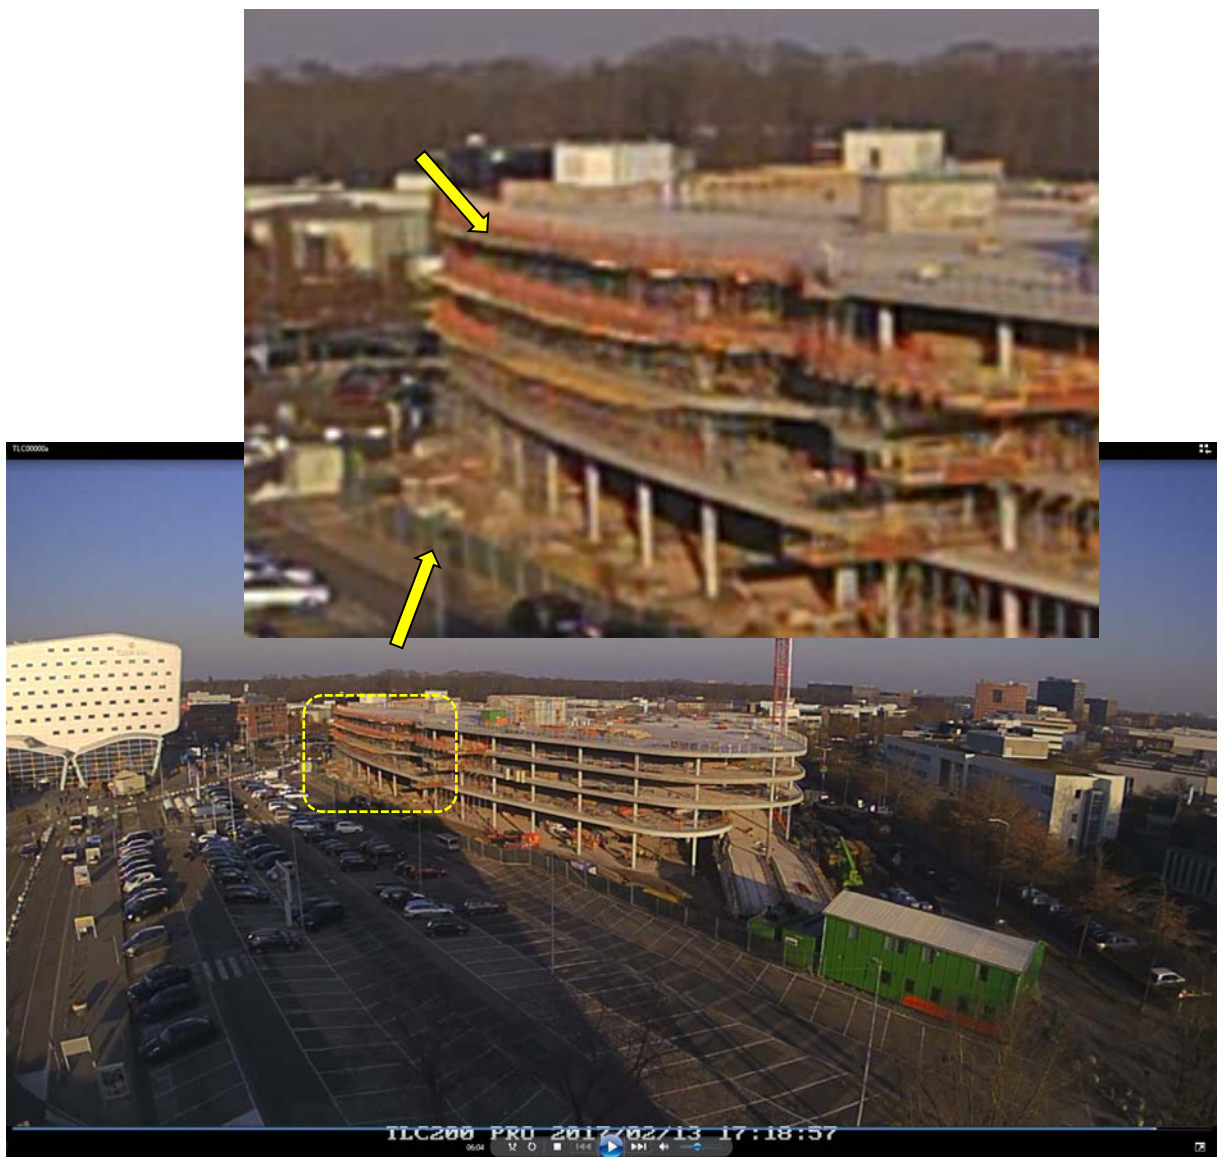
Met het verwijderen van de tijdelijke stempels onder de 3^e verdiepingvloer van bouwdeel B is volgens de dagplanning van de uitvoering na 8 februari 2017 gestart. Echter, op de timelapse beelden is geconstateerd, dat de stempels onder de 3^e verdiepingvloer op 13 februari 2017 om 17:18 uur nog aanwezig waren foto 2. De stempels zijn vermoedelijk pas vanaf 14 februari verwijderd. Dit is ruim eerder dan de intern door BAM ‘geadviseerde’ 28 kalenderdagen na het storten van de betonnen dakvloer.

Echter, doordat de onderstempeling van de betonnen dakvloer van bouwdeel B op 6, 7 en 8 februari 2017 in delen tijdelijk is ontlast en de dakvloer daardoor zijn eigen belasting is gaan dragen en afvoeren naar de kolommen en de stabiliteitskern, is dit constructief geen probleem.

foto 2 Snapshot timelapse beeld d.d. 13-02-2017: onderstempeling onder 3^e verdiepingvloer bouwdeel B is nog aanwezig [84][81]

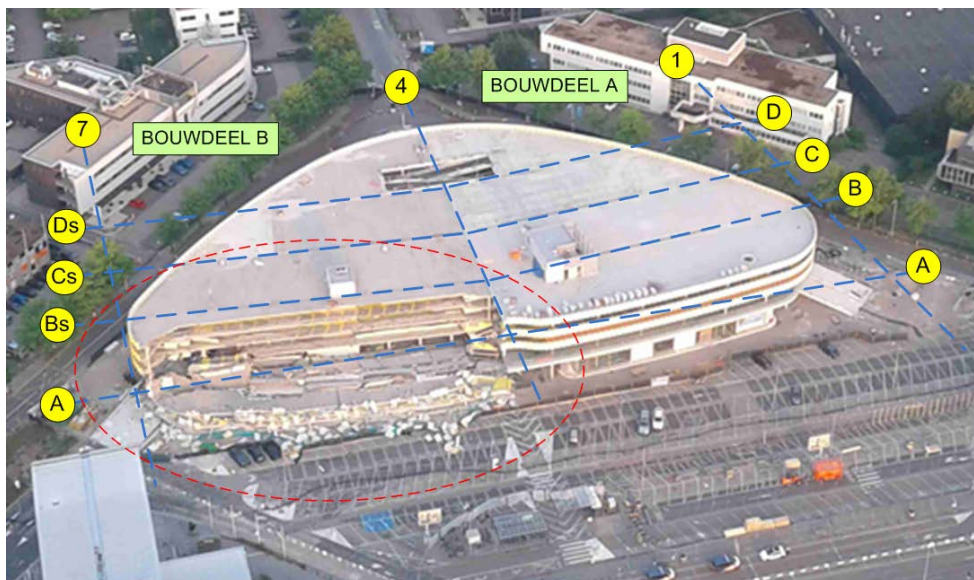
foto 5 Overzichtsfoto van de parkeergarage – gemaakt kort na de instorting (bron: Flash Ballonvaarten – Eindhoven) [76]

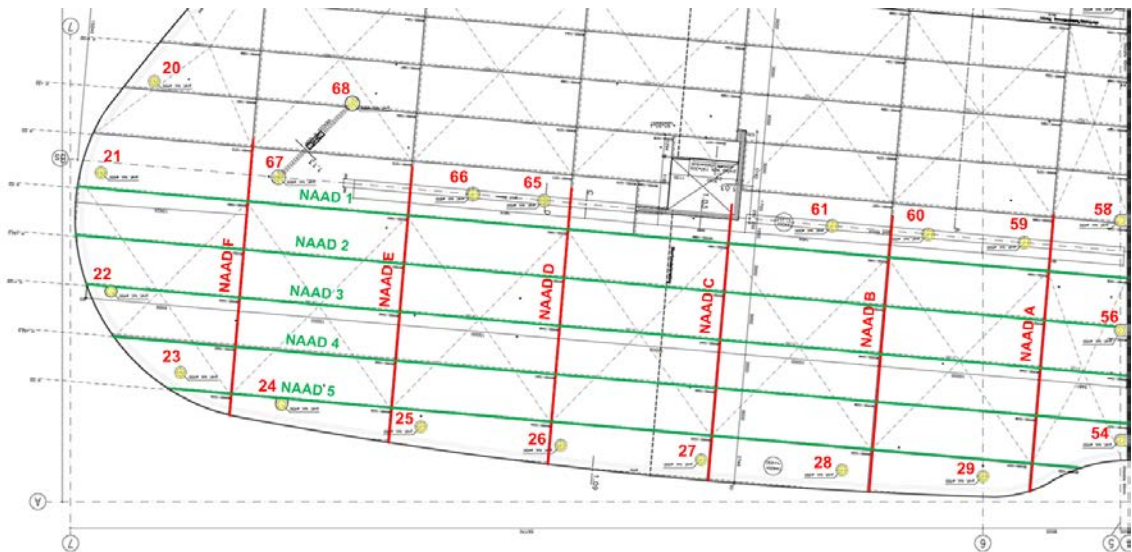
figuur 6 Plattegrond 4^e verdiepingvloer – bouwdeel B: aanduiding naden tussen breedplaten en kolomnummers

In bijlage VII is op basis van de videobeelden van beveiligingscamera 114 beoordeeld of het bezwijken is begonnen nabij naad 1, zie figuur 6, of bij naad 3. Nagegaan is wat bij beide bezwijkvormen de hoekverdraaiing van het bezweken vloerdeel ter plaatse van de kolom zal zijn op het moment dat het bezweken vloerdeel de 3^e verdiepingsvloer raakt en deze vervolgens ook zal bezwijken. Vanwege de grotere lengte van het bezweken vloerdeel in geval bezwijken bij naad 1, zal de hoekverdraaiing die optreedt kleiner zijn dan in het geval bezwijken optreedt bij naad 3. Zie hiervoor figuur 12 en figuur 13.

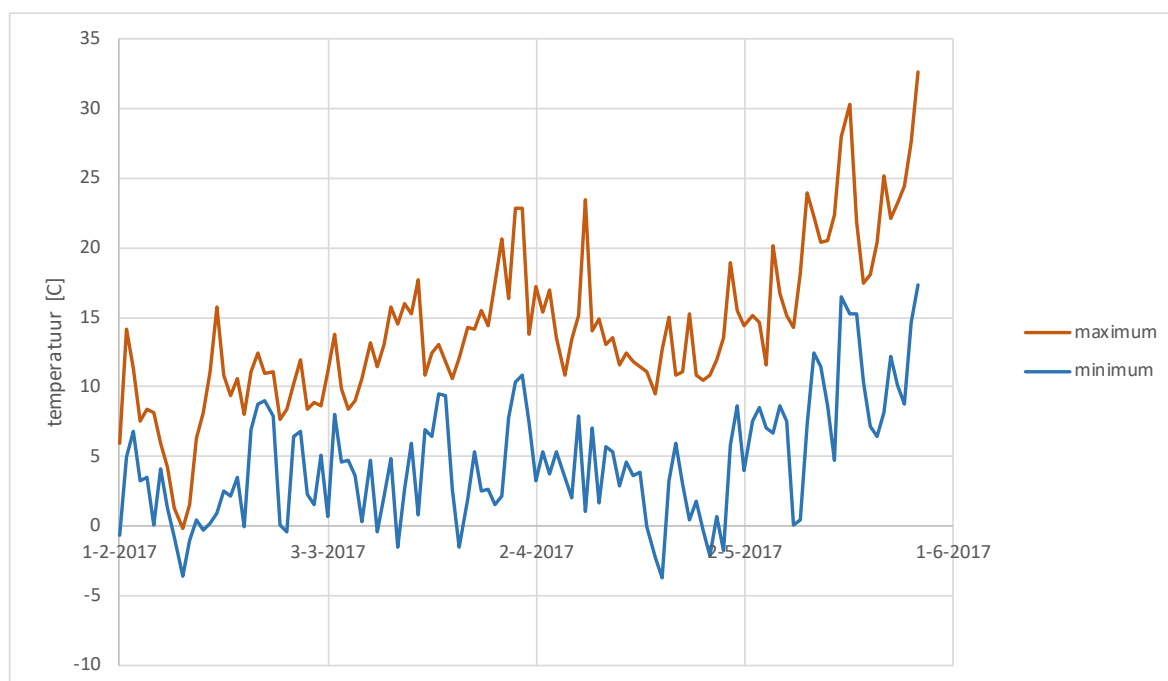
Verder kan worden opgemerkt dat de temperatuur op 27 mei, de hoogste temperatuur was sinds het storten van de 4^e verdiepingvloer in begin februari, zie figuur 9.

figuur 9 Temperatuursverloop weerstation Eindhoven in de periode 1-2-2107 tot en met 27-5-2017 bij weerstation Eindhoven

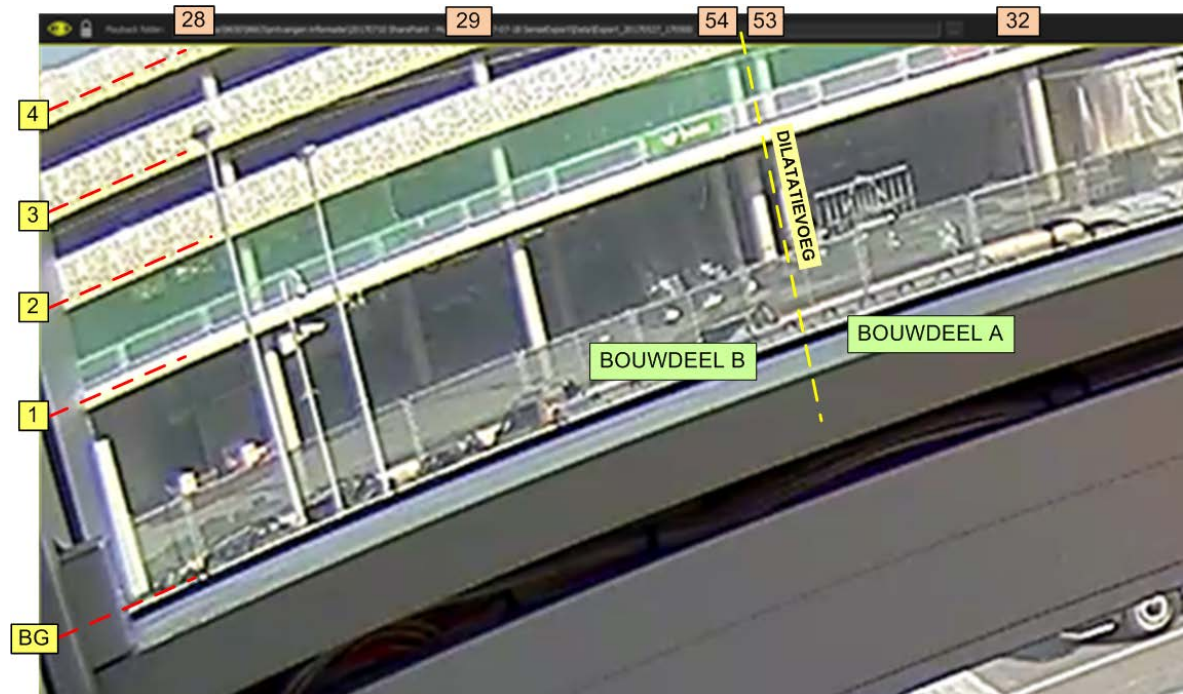
[19:00 uur 45,738 sec]

- Normale situatie

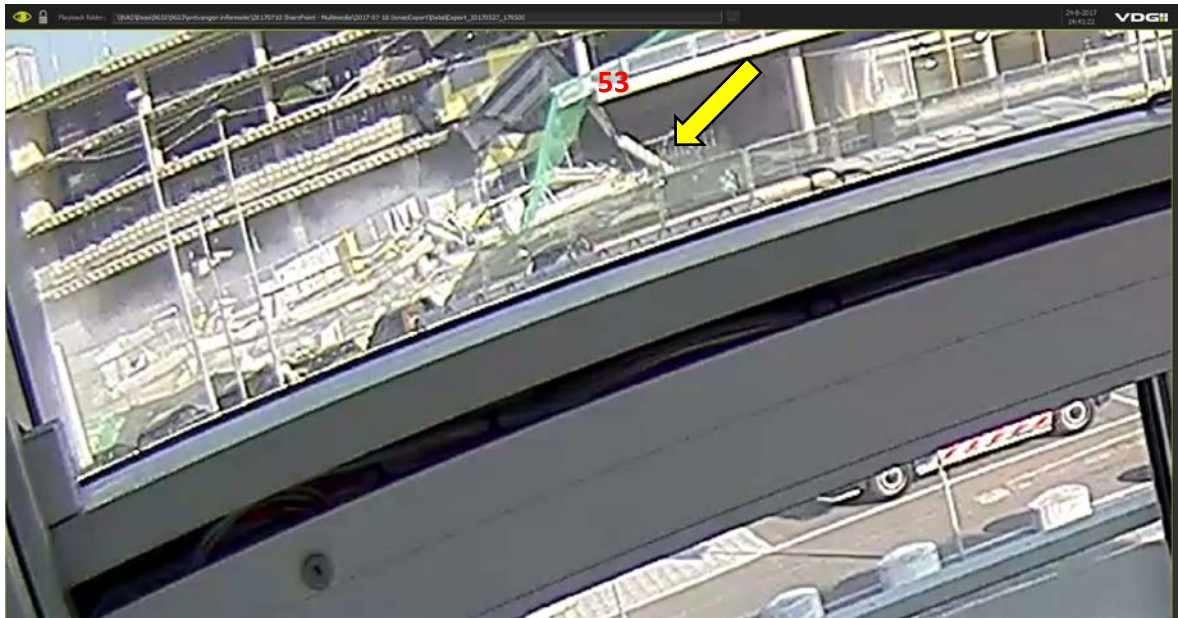
[19:01 uur 10,057 sec]

- Stofwolken zijn opgetrokken
- Constructie parkeergarage gedeeltelijk ingestort
- Bij as A liggen de verdiepingvloeren op elkaar
- Kolom 53 van Bouwdeel A onder de 1^e verdiepingvloer is bezweken

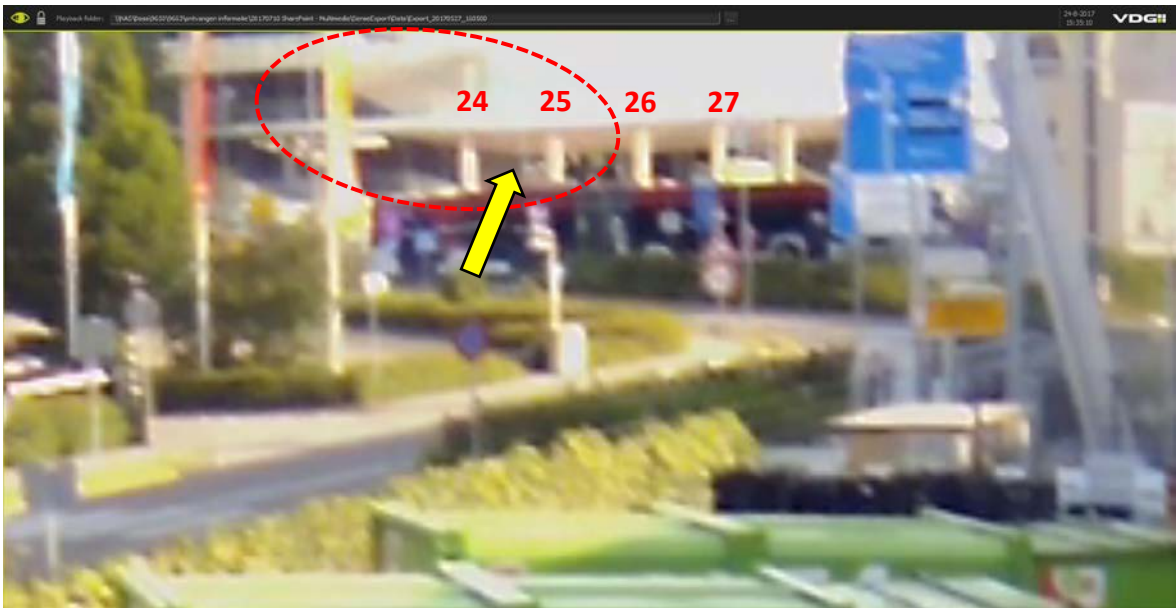
[19:00 uur 47,975 sec]

- 1^e verdiepingvloer bezwijkt in het veld
- Kolommen op de BG zijn nog intact
- Linkerdeel constructie is nog deels intact

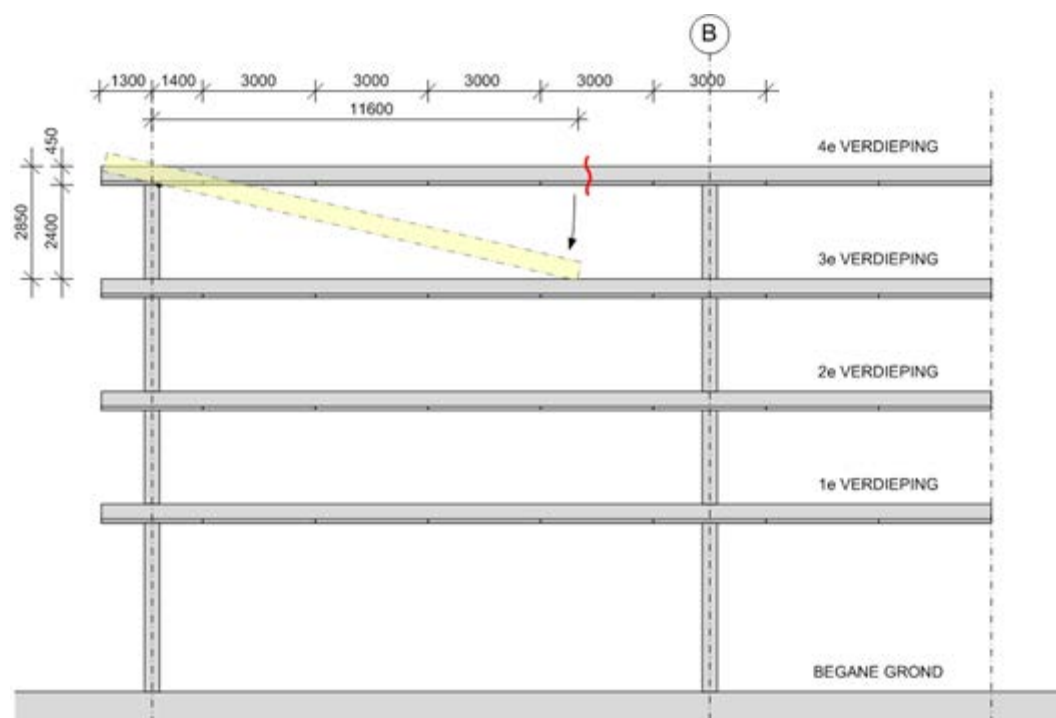
figuur 12 Rotatie in geval bezwijken bij naad 1: 13,2°

Op basis van deze hoekverdraaiing kan nagegaan worden hoeveel de rand van het uitkragende deel van de vloer omhoog zal bewegen en hoeveel, in percentage, de verdiepingshoogte van de 3^e verdieping ter plaatse van de vloerrand zal toenemen. De toename is respectievelijk 11% en 18%.

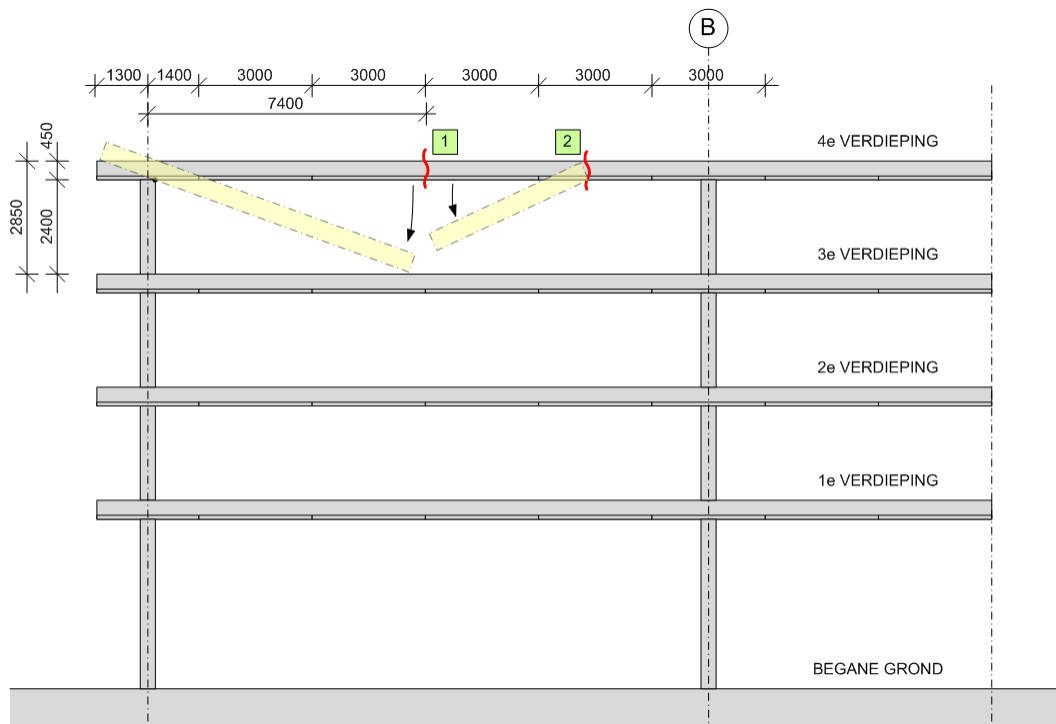
figuur 13 Rotatie in geval bezwijken bij naad 3: 20,5°

In beide genoemde analyses wordt vervolgens geconcludeerd dat de schade is ontstaan door het bezwijken van de vloer bij naad 3.

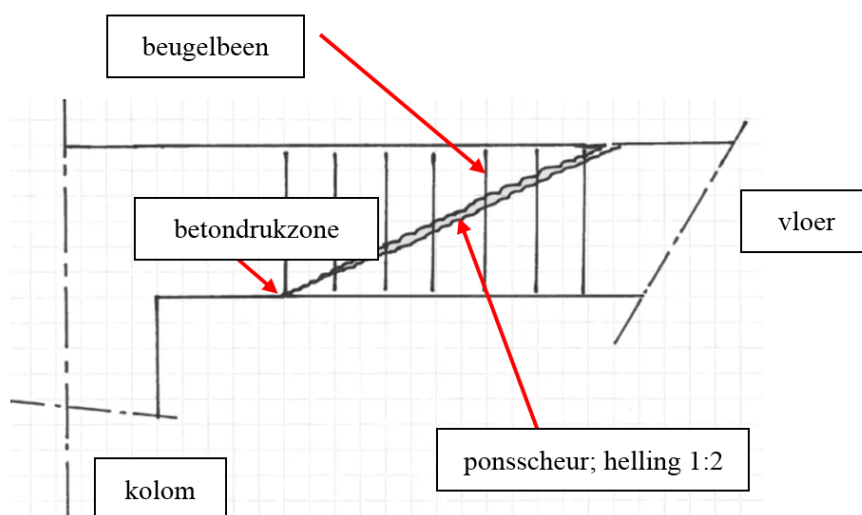
De toegepaste detaillering van de ponsbeugels is zo dat beugels die in een ponsscheur, dicht bij de boven- of onderkant van de vloer gelegen zijn, onvoldoende zijn verankerd aan de korte zijde van de beugel, zie figuur 14. Dit komt omdat de beugels in de drukzone zijn toegepast met een relatief grote dekking ten opzichte van de drukzonehoogte en aan de getrokken zijde niet in alle gevallen de buigtrekwapening omsluiten. In beide situaties is er wel een langsstaf in de hoek van de beugels aanwezig die de verankering verbetert. Deze mindere detaillering wordt voor een groot deel gecompenseerd door de overeenkomstig NEN-EN 1992-1-1 toegepaste reductiefactor van 0,75 op de staalsterkte van de beugels.

figuur 14 Diagonale ponsscheur met ponswapening

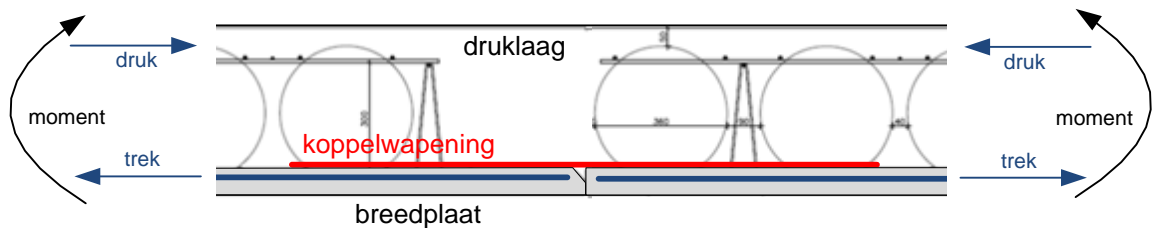
figuur 16 Detail over de aansluiting ter plaatse van de langsnaden van de BubbleDeckvloer (getoonde configuratie van bollen is onder andere aanwezig bij naad 4)

De twijfels betreffen met name de kwaliteit van de overlappingslas die wordt gemaakt door het aanbrengen van de koppelwapening die over de voeg tussen twee breedplaten wordt aangebracht en direct op de breedplaten wordt geplaatst, met de wapening in de breedplaat, zie figuur 16. Dit vanwege een aantal factoren:

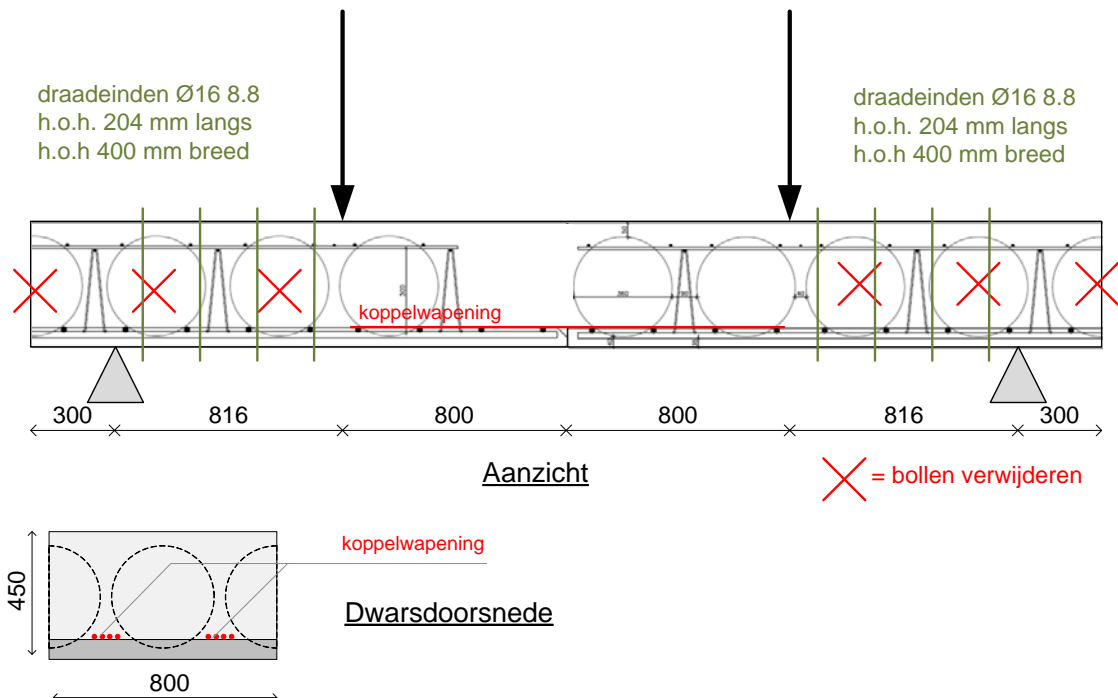
De proefstukken hebben een lengte van 3,8 meter en een breedte van 0,8 meter. Over de breedte van het proefstuk zijn één hele bol en twee halve bollen aanwezig en is de koppelwapening op twee plaatsen met een hart-op-hart afstand van 400 mm aangebracht, figuur 18. De proefstukken worden beproefd middels een vierpuntsbuigproef waarbij de kracht wordt opgelegd voor twee vijzels. In het proefstuk is ter plaatse van de verbinding sprake van een nagenoeg constant moment en is slechts een geringe dwarskracht aanwezig. In het deel van het proefstuk tussen de actie- en reactiekracht kunnen tijdens de proef relatief grote dwarskrachten optreden. Daarom zijn daar geen bollen toegepast en is de dwarskrachtweerstand vergroot door verankerde draadeinden toe te passen.

figuur 18 Overzicht van proefstuk en proefopstelling

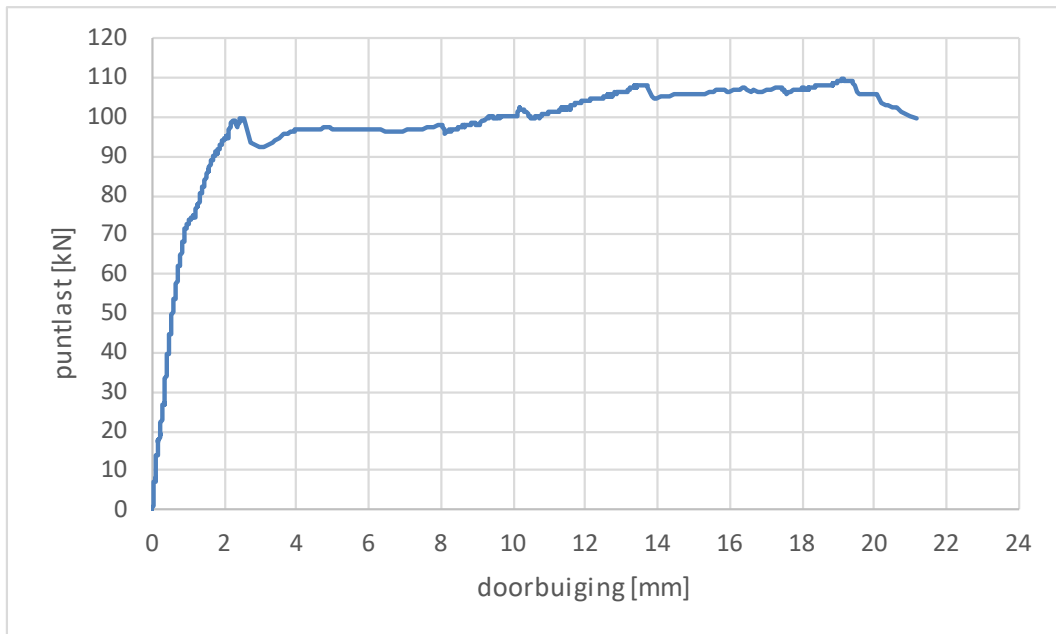
Het last-verplaatsingsgedrag van het proefstuk is gegeven in figuur 19. De aangegeven kracht is de grootte van de puntlast in één van de twee vijzels. De totale kracht op het proefstuk is dus gelijk aan tweemaal deze waarde. De maximale grootte van de puntlast is gelijk aan 109,5 kN en treedt op bij een doorbuiging van 19 mm. Het last-ervormingsgedrag vertoonde eerder al een piek van 99,8 kN bij een doorbuiging van 2,5 mm.

figuur 19 Last-ervormingsgedrag van proefstuk KL18

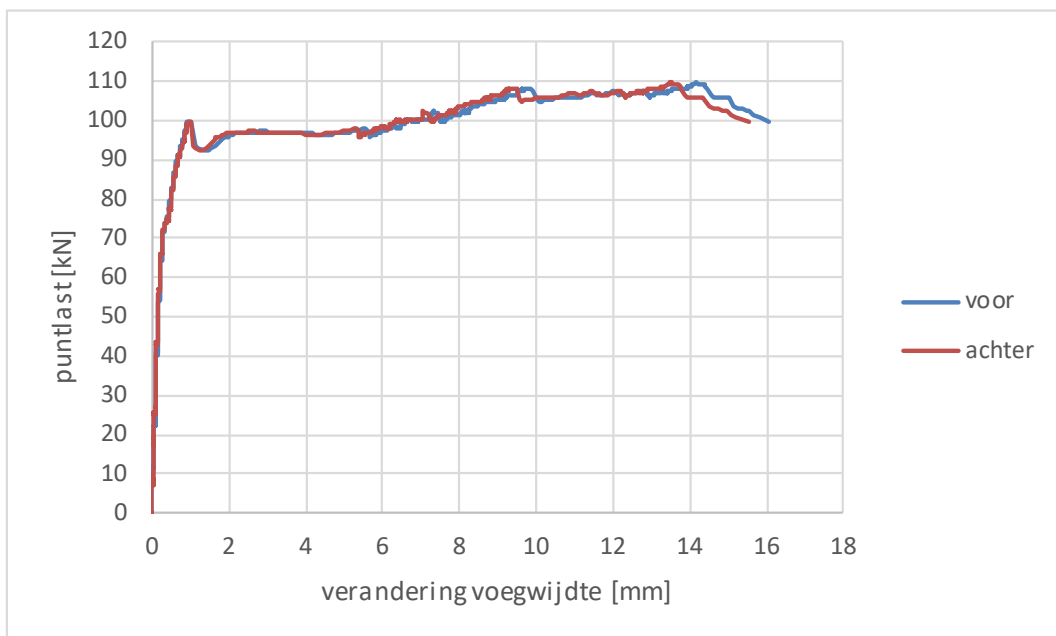
De vervorming van de naad tussen de breedplaten is beschreven middels de toename van de breedte van de naad tussen de twee breedplaten, zie figuur 20, en de scheurwijdte van de voeg in de verticale richting. In figuur 21 is de scheurwijdte beschreven op 50 mm vanaf de voeg (links 1 en rechts 1) en op 250 mm (links 2 en rechts 2) vanaf de voeg.

figuur 20 Toename van de breedte van de voeg bij proefstuk KL18

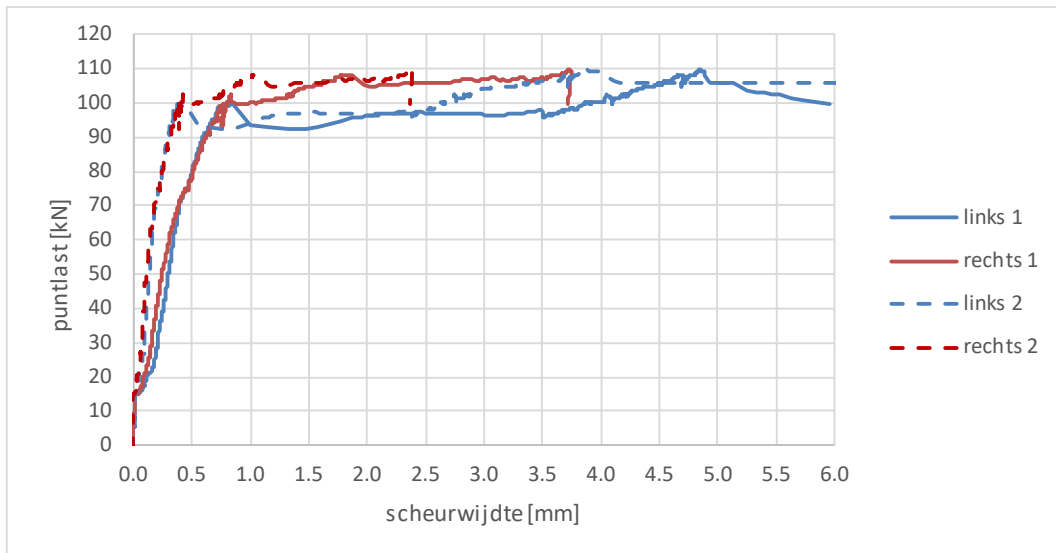
figuur 21 Scheurwijdte over voeg tussen breedplaat en druklaag op 50 mm (links 1 en rechts 1) en op 250 mm (links 2 en rechts 2) vanaf de naad

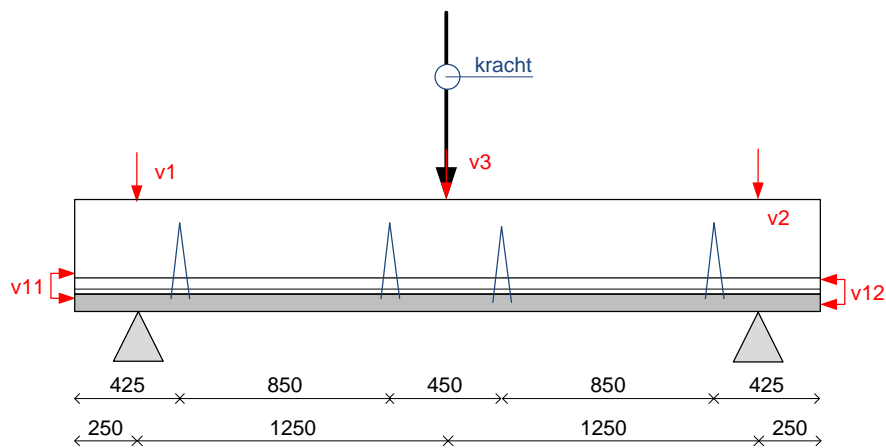
Naast de hiervoor beschreven proeven zijn ook langsafschuifproeven uitgevoerd op proefstukken waarbij een druklaag is gestort op een breedplaat met een lengte van 3 m, zie figuur 22. Er zijn daarbij twee variaties aangehouden: de betondruksterkte (22,7 of 37,5 N/mm²) en de aanwezigheid van 4 tralieliggers die in dwarsrichting in de breedplaat zijn opgenomen.

figuur 22 Proefopstelling voor langsafschuifproeven

Uit de proefstukken zonder tralieliggers is afgeleid dat de hechting tussen de druklaag en de breedplaat beperkt is. Na het vervaardigen van de proefstukken in de vloervelden van 5×6 m² en het uitzagen van de proefstukken, bleef bij het ophijzen van het proefstuk de breedplaat op de grond liggen.

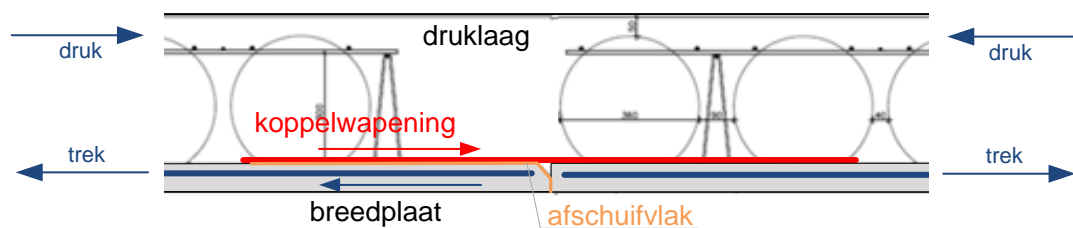
Uit de proefresultaten is gebleken dat de verbinding niet de constructieve kwaliteit heeft om de koppelwapening op de breedplaten of de wapening in de breedplaten tot bezwijken te krijgen. Het bezwijken treedt op omdat de kracht in de koppelwapening en de wapening in de breedplaat als afschuifkracht door het aansluitvlak van de breedplaat en de druklaag moet en dat dit aansluitvlak onvoldoende weerstand heeft om deze kracht te weerstaan, zie figuur 23.

figuur 23 Afschuifvlak in aansluitvlak tussen breedplaat en druklaag en in overlappingslas tussen koppelwapening en breedplaatwapening

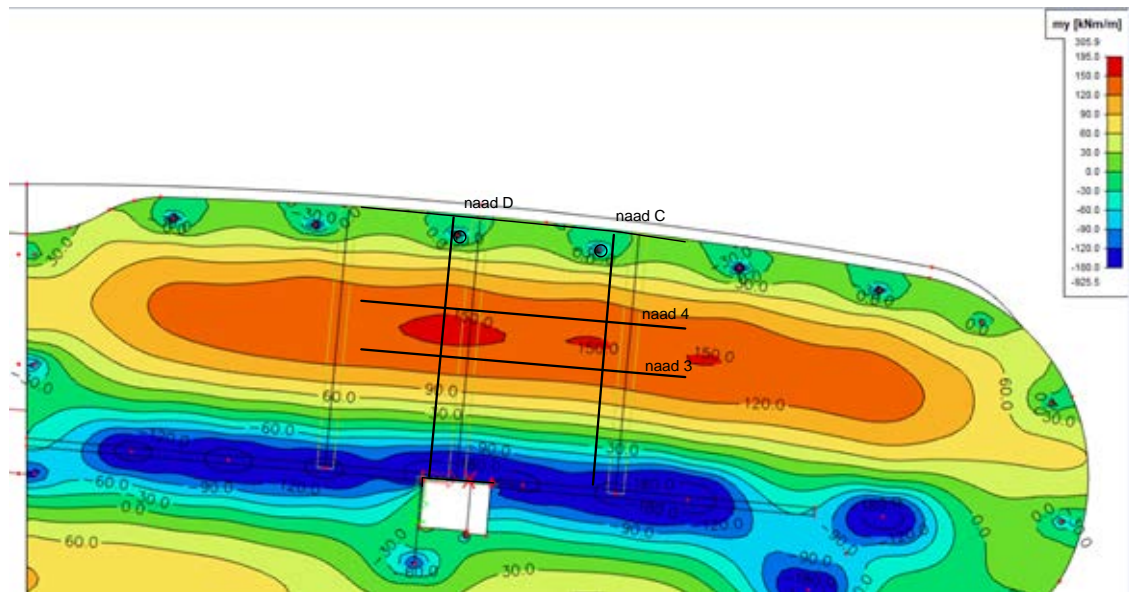
Uit de uitgevoerde proeven blijkt dat de gemiddelde momentweerstand bij de eerste zes uitgevoerde proeven gelijk is aan 102 kNm. Dit komt overeen met 128 kNm/m. Uit figuur 24 blijkt dat in het gebied van naad 3 tussen de assen C en D het positieve moment varieert tussen 120 en 150 kNm/m ten gevolge van uitsluitend permanente belasting.

figuur 24 Momenten met momentvector evenwijdig aan de langsvoegen ten gevolge van de permanente belasting volgens het BAM 3D model [70]

Hieruit volgt dat de weerstand van de verbinding ter plaatse van de langsnaad op veel plaatsen zal worden bereikt. De constructie kan dan alleen nog evenwicht vinden als er sprake is van een herverdeling van krachten. Dit is mogelijk als bij een toenemende doorbuiging van de overspanning tussen as A en B het moment in het veld gelijk blijft aan de weerstand en het steunpuntsmoment boven de middenkolommen op as B verder toeneemt. Er zijn in de constructie diverse aanwijzingen aangetroffen dat dit gedrag ook daadwerkelijk in zowel bouwdeel B als bouwdeel A is opgetreden:

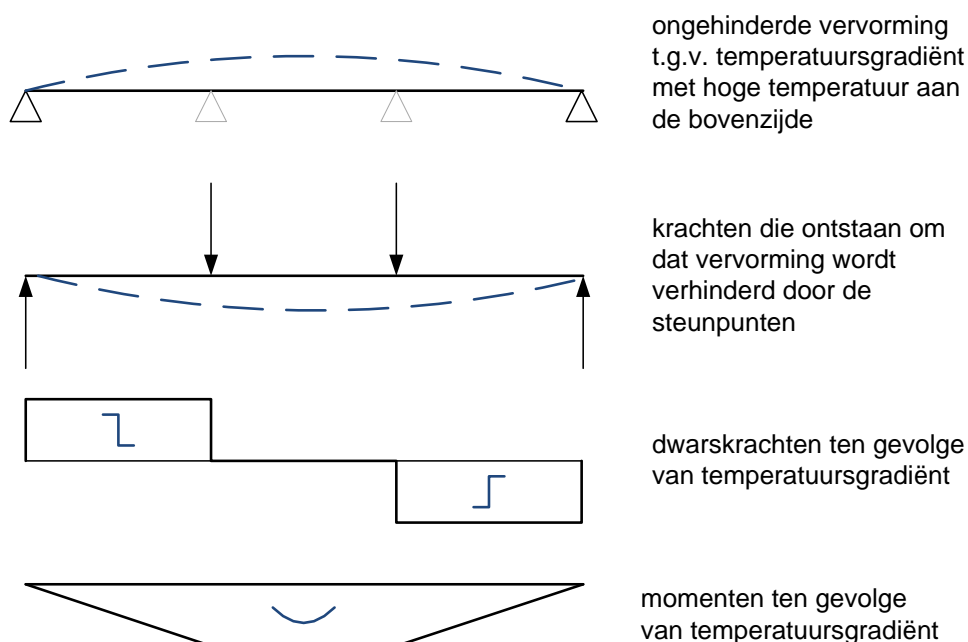
Opgemerkt wordt dat het op de dag van het bezwijken van de constructie relatief warm was en dat er sprake was van veel zonneschijn en een relatief hoge stand van de zon. Hierdoor zal met name in de dakvloer van de constructie een temperatuurgradiënt zijn ontstaan. Een vrije constructie zal hierdoor willen opbollen. De dakvloer wordt door de aansluiting met de kolommen echter verhinderd in zijn vervorming. Hierdoor ontstaat in de constructie een extra positief moment dat de veldmomenten zal vergroten en de steunpuntsmomenten zal verkleinen. Mede ten gevolge daarvan zal er extra belasting worden afgedragen op de gevelkolommen en worden de middenkolommen iets ontlast. Ook zal de dwarskracht op de locatie van de breuklijn in de vloer iets afnemen. Dit is in figuur 26 geschetst.

figuur 26 Constructief gedrag bij een temperatuurgradiënt in de dakvloer
