Notitie 05-10-2017

Dossier 9780

Onderzoek constructieve veiligheid breedplaatvloeren in bestaande bouwwerken opgeleverd na 1999

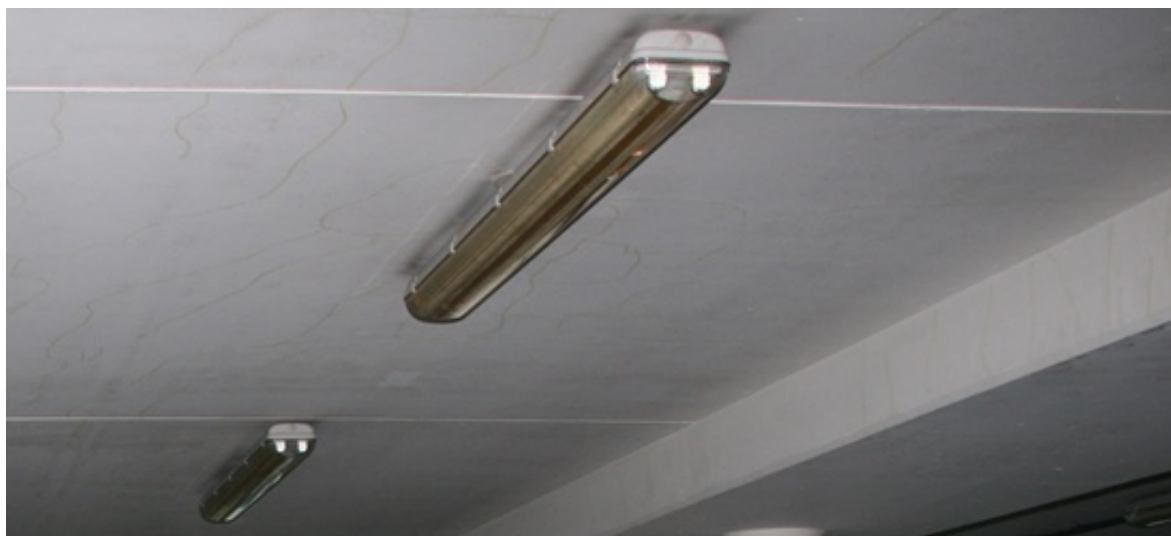
foto 1 Voorbeeld van de voegen h.o.h. 2,4 m. tussen breedplaten aan de onderzijde van een breedplaatvloer

Of breedplaatvloeren zijn toegepast en de wijze waarop, kan ook worden bepaald met een observatie in het gebouw. Bij het gebruik van breedplaatvloeren is aan de onderzijde van de vloer vaak een naad zichtbaar die zich op een hart-op-hart-afstand van 2,4 meter of meer bevindt (zie foto 1). Bij een hart-op-hart-afstand tussen de naden van 1,2 meter is er in het algemeen sprake van een kanaalplaatvloer. Als er geen naden zichtbaar zijn en de vloer is aan de onderzijde niet voorzien van stucwerk, dan is de vloer geheel ter plaatse gestort.
